PROPUESTA DE REHABILITACIÓN DE LA U.E. "LOS CHAGUARAMOS II",
UBICADA EN EL MUNICIPIO DIEGO IBARRA, EDO. CARABOBO

Trabajo Presentado como Requisito para optar al título de Ingeniero Civil de
la Universidad de Carabobo.

VALENCIA, OCTUBRE 2012

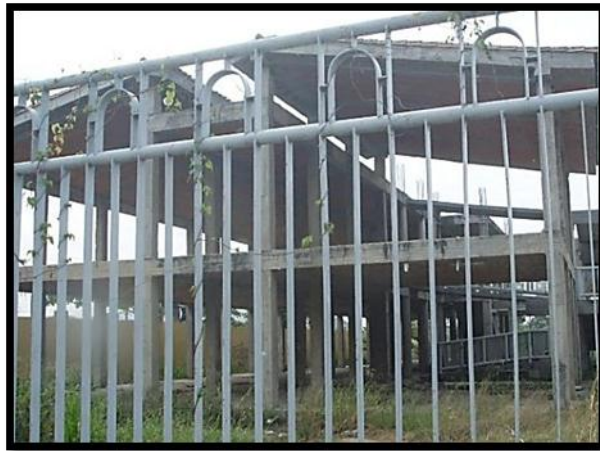
Figura 32. **Escuela Chaguaramos II.**

- La estructura se encontraba en estado de abandono, se observaron deterioros superficiales evidentes ya que la misma no poseía paredes ni recubrimientos exteriores o interiores que protegieran a los elementos estructurales de la acción del medio ambiente como la lluvia o polución del aire. (Ver Figura 32)

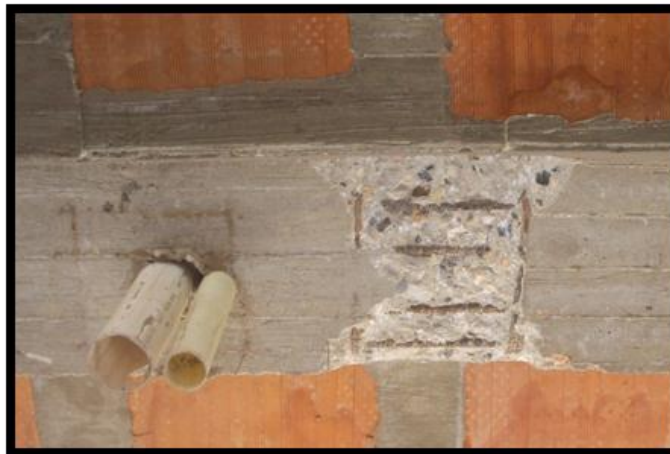
Figura 34. **Viga atravesada por instalaciones de aguas blancas.**

- Se observo que algunas vigas se encontraban traspasadas por tuberías de instalaciones sanitarias (puntos de aguas blancas), lo que facilito la penetración del agua en la estructura. (Ver Figura 34)

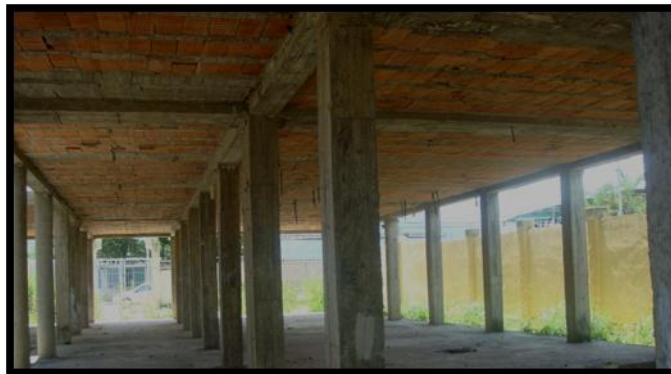
Figura 36. **Vista de las vigas planas, losa de entrepiso.**

- Se observó que la estructura está conformada en su mayoría por vigas planas, en los ejes en sentido y, el mismo sentido del armado de la losa, es decir que estas corresponden a las vigas de amarre. (Ver Figura 36. **Vista de las vigas planas, losa de entrepiso.**)

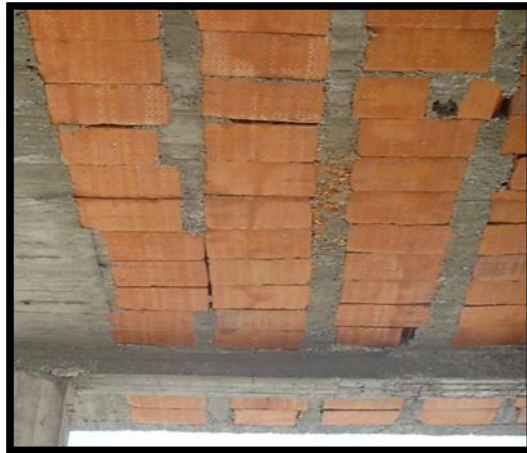
Figura 37. Vista de los nervios de losa.

presentaban concreto pero no acero de refuerzo y en casos mas críticos el nervio no se encontraba.

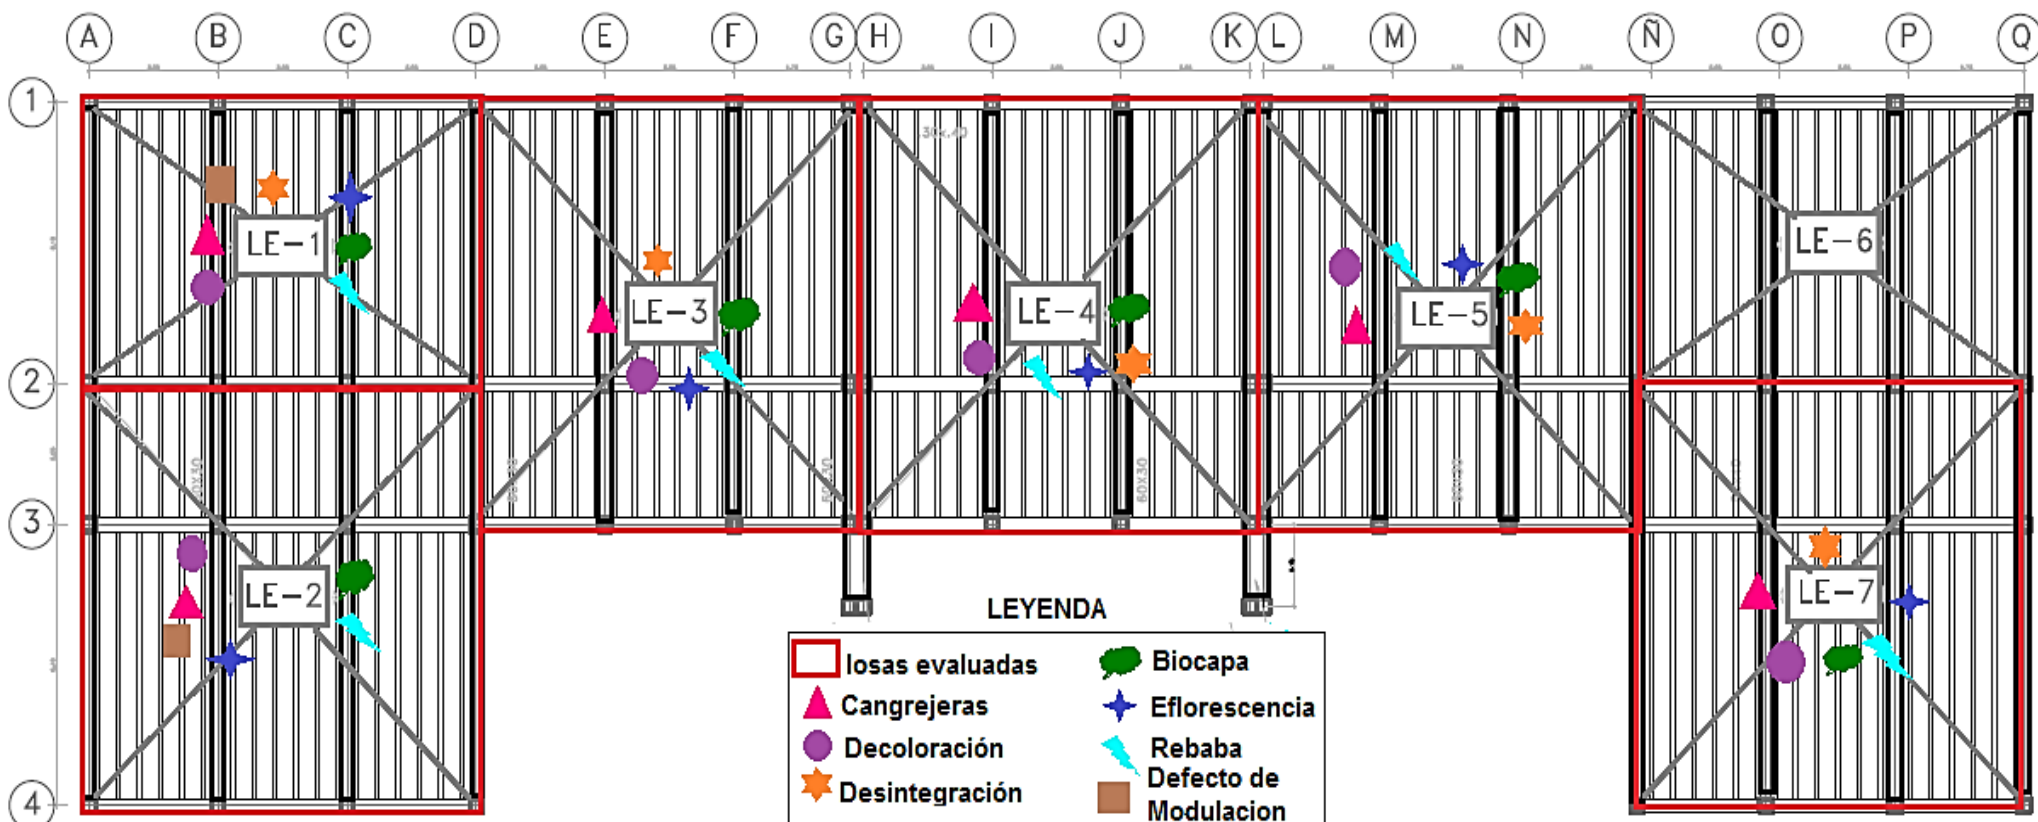
Figura 75. Mapa de daños presentes en las losas de entrepiso evaluadas.

En la Figura 75 y Figura 76, se muestran los daños presentes en las losas evaluadas para entresijos y para techos, ubicadas en un mapa, de forma que al realizar la rehabilitación se facilite el trabajo de ubicación del elemento afectado y se aplique el método respectivo a cada patología.

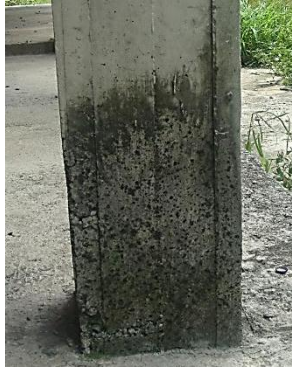
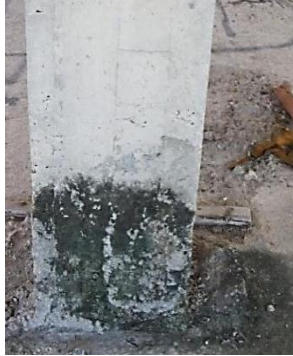
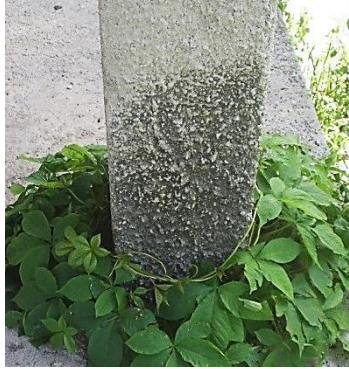
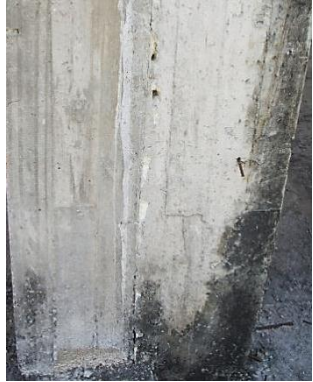
FORMATO DE DIAGNOSTICO							
BIOCAPA

Elemento:	Columna F1	Elemento:	Columna O2	Elemento:	Columna O1	Elemento:	Columna L3
CAUSAS				CONSECUENCIAS			
<ul style="list-style-type: none"> Exposición de las columnas a la intemperie, no se encuentran protegidas de la acción de la lluvia, el viento y la humedad. La superficie de las columnas en su mayoría es rugosa, presentando oquedades y hormigueros, los cuales propiciarán la colonización de microorganismos presentándose como moho y hongos. Las tuberías descubiertas permitieron el paso de la lluvia dentro de la estructura. La acumulación de lluvia en la superficie de las losas en las bases de columnas. 				<ul style="list-style-type: none"> El moho representa una amenaza contra la salud de las personas que convivan en la estructura, al ser esta una escuela, es de vital importancia que los escolares estén en un ambiente sano e higiénico. Al no ser removidos pueden provocar enfermedades respiratorias. La presencia de hongos y moho, iniciaran mecanismos de deterioro ya que mantienen la superficie del concreto húmeda, debilitando la masa de concreto con el tiempo provocando la desintegración del concreto la acumulación del agua dentro de la columna finalmente la corrosión del concreto.

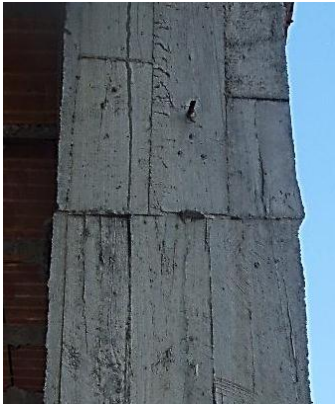
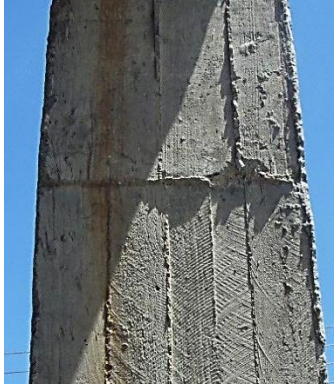
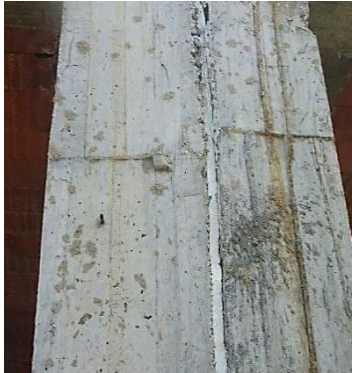
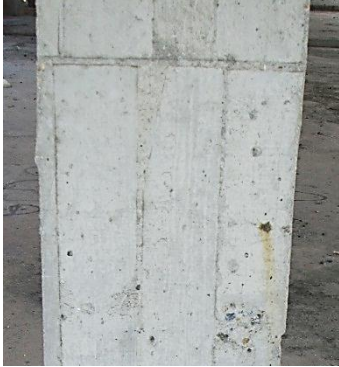
FORMATO DE DIAGNOSTICO							
REBABA

Elemento:	Columna P4	Elemento:	Columna A4	Elemento:	Columna GH1	Elemento:	Columna P2
CAUSAS				CONSECUENCIAS			
<ul style="list-style-type: none"> • Utilización de retazos de encofrados o maderas recicladas de otras construcciones que se encontraban en estado deficiente. • Falta de inspección de los métodos constructivos y calidad de los materiales utilizados. • Desalineación de los encofrados. • Los encofrados no eran herméticos por lo que permitieron que la mezcla al ser vaciada saliera a través de los espacios libres entre las formaletas. 				<ul style="list-style-type: none"> • Las columnas tienen un mal acabado, estéticamente objetable. • Se tendrá que utilizar una mayor cantidad de material en los frisos debido a que la superficie presenta irregularidades y oquedades pronunciadas a lo largo de la columna. • Puente para el crecimiento de microorganismo vegetales, y la penetración de humedad, ya que la superficie es rugosa.

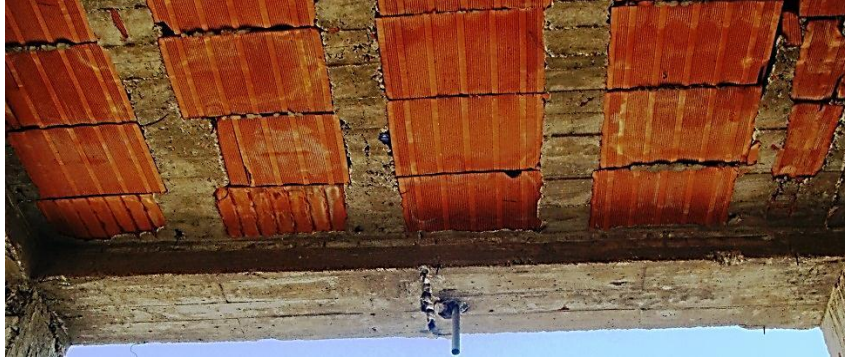
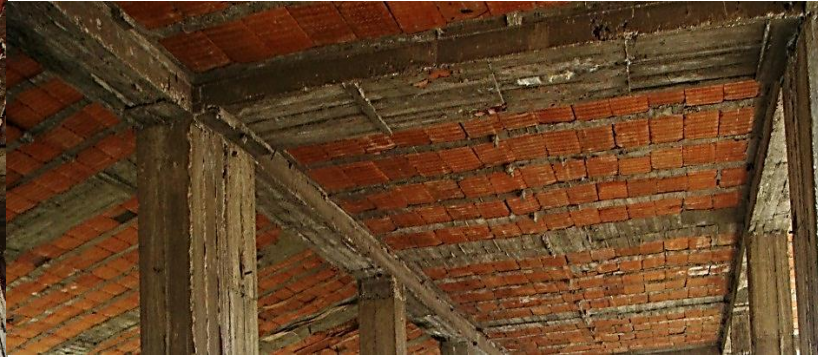
FORMATO DE DIAGNOSTICO			
<u>EFLORESCENCIA</u>

Elemento:	LOSA E-7	Elemento:	LOSA T-4
CAUSAS		CONSECUENCIAS	
<ul style="list-style-type: none"> • La mala ejecución del proceso constructivo, es evidente el mal vibrado del concreto en la totalidad de las losas evaluadas esto ocasionó una alta porosidad y oquedades en los nervios que permiten el paso del agua. • La mala calidad de los materiales de construcción, obteniendo una mezcla con poca densidad, poco impermeable que permite el paso de la humedad y la penetración del agua por acción de la lluvia y el viento. • La eflorescencia observada en los bloques de arcilla se debe a la composición química de la materia prima utilizada en su elaboración, que reacciona con el agua. 		<ul style="list-style-type: none"> • Al no repararse se iniciaran procesos de deterioro en los nervios ya que la presencia de eflorescencias significa que el concreto no tiene la característica de ser impermeable es decir que permite el paso del agua, esto resultara en la corrosión del acero de refuerzo, el deterioro interno de la masa de concreto, afectando el comportamiento estructural de la losa, debilitándola. • La losa tendría una apariencia estéticamente no agradable, si no se elimina la eflorescencia por completo, esta traspasará el frisado que se utilice como acabado y la misma se presentará en la superficie.

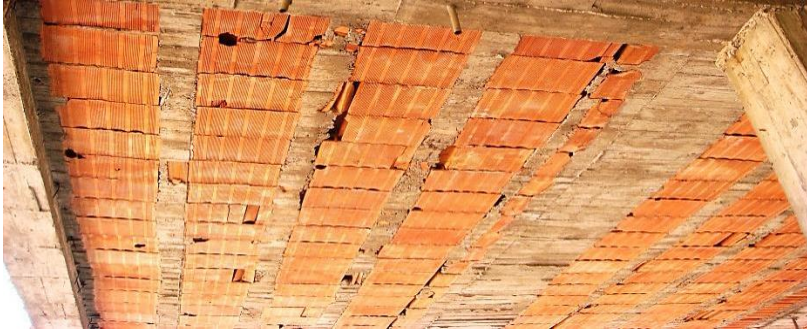
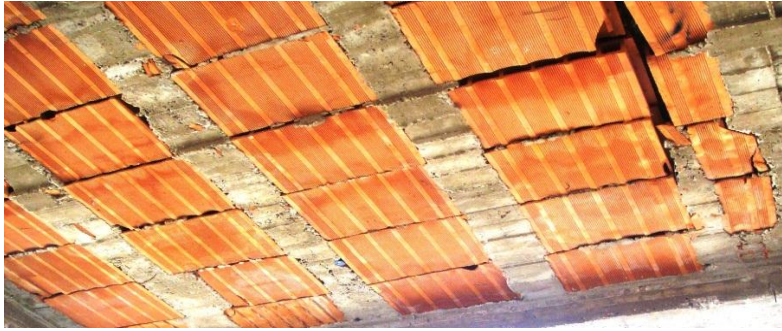
FORMATO DE DIAGNOSTICO	
DESINTEGRACIÓN

Elemento:	LOSA E-1
Elemento:	LOSA E-7
CAUSAS	CONSECUENCIAS
<ul style="list-style-type: none"> • Falla durante la colocación del encofrado. • Falta de aplicación de desmoldante. • Desencofrado agresivo, el retiro de los encofrados se realizo sin cuidados. • Se desencofro prematuramente. • Deterioro de la superficie por efecto del tiempo y la mala calidad de los materiales de construcción. 	<ul style="list-style-type: none"> • En casos graves se expondrá el acero a la acción del viento y la lluvia, produciendo su corrosión. • La losa perderá rigidez al perder sección con la desintegración de la masa de concreto. • Cuando se realice el frisado de la losa, se necesitara mas material ya que implicara una mayor reparación. • Aumento en el costo de la obra porque requerirá mayor cantidad de material.

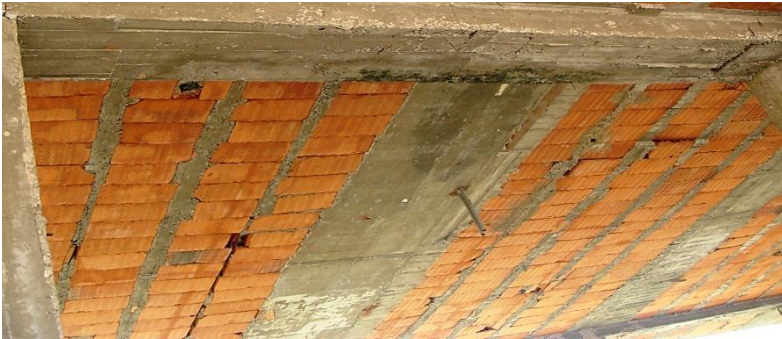
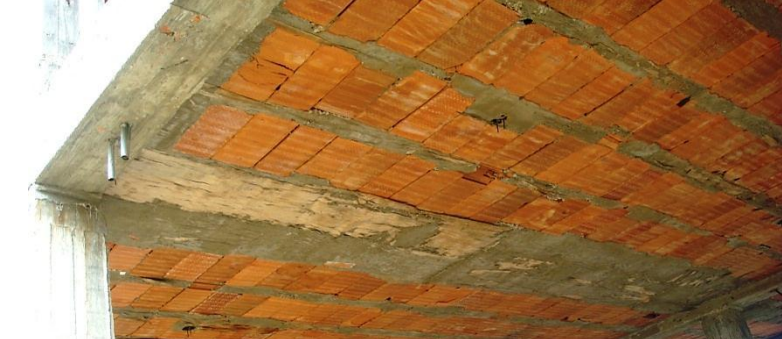
FORMATO DE DIAGNOSTICO	
DESCOLORACIÓN Y MANCHADO

Elemento:	LOSA T-2
Elemento:	LOSA E-3
CAUSAS	CONSECUENCIAS
<ul style="list-style-type: none"> • Falta de uniformidad de uno de los materiales de construcción utilizados en la mezcla de concreto posiblemente uno de los agregados finos o el cemento. • Falta de control de calidad en el almacenamiento y transporte de los materiales de construcción. • Acumulación de suciedad, y abandono de la estructura. • Mala colocación de los puntos de las instalaciones sanitarias y eléctricas que permiten la penetración del agua proveniente de las lluvias. • Envejecimiento del concreto. 	<ul style="list-style-type: none"> • Facilitara el desarrollo de biocapa y crecimiento de microorganismos. • Afecta la apariencia del acabado de la superficie. • Las manchas de humedad llevara al deterioro de la masa de concreto, y originaran mecanismos de deterioro y daños. • Cuando se realice el frisado de la superficie, se traspasara el manchado al frisado y se iniciara el proceso de deterioro de la superficie nuevamente.

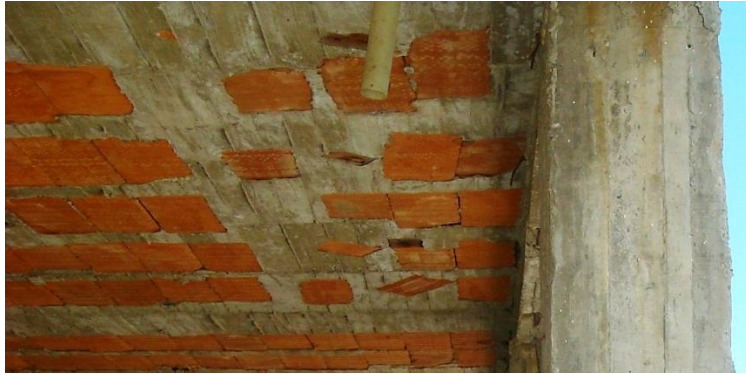
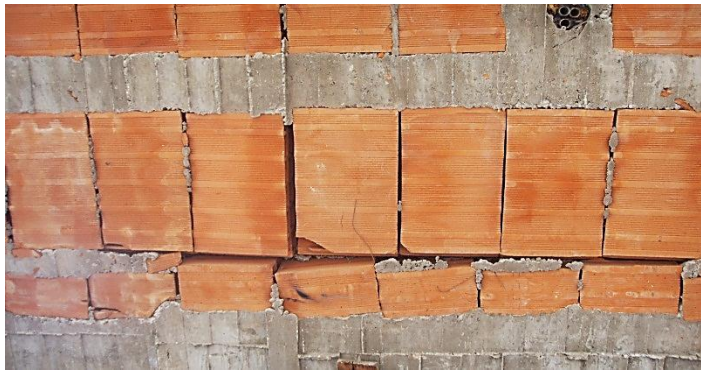
FORMATO DE DIAGNOSTICO	
DEFECTOS DE MODULACIÓN

Elemento:	LOSA E-2
Elemento:	LOSA E-1
CAUSAS	
<ul style="list-style-type: none"> • Inestabilidad de los bloques de arcilla, que al momento del vaciado se desplazaron de su posición. • Falta de control de calidad de los procesos constructivos realizados durante el vaciado. • Altas velocidades del vaciado. • Falta de anclaje de los bloques de arcilla. • Mal armado de la losa. 	
CONSECUENCIAS	
<ul style="list-style-type: none"> • Deformación de los nervios de la losa. • La respuesta de la losa ante la acción de las cargas a las que estará sometida la losa variara, ya que el diseño estructural requerido no fue ejecutado. • El acero de refuerzo que quedo descubierto quedara expuesto a la acción del agua y la humedad, y finalmente se corroerá si este no se protege.

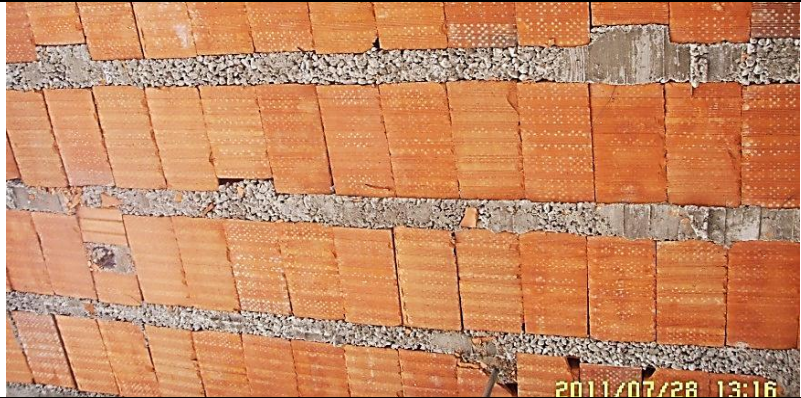
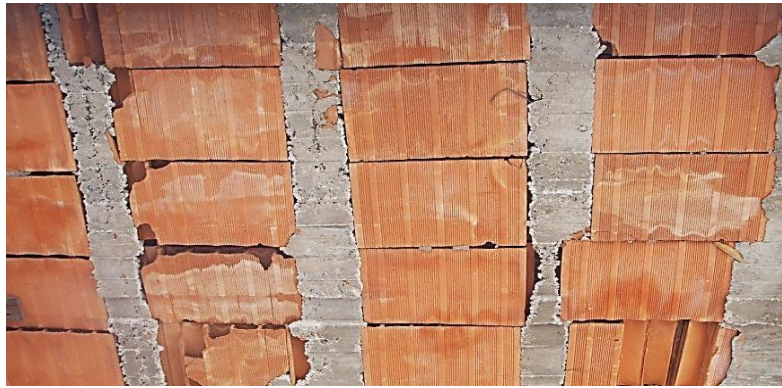
FORMATO DE DIAGNOSTICO	
HORMIGUERO O CANGREJERA

Elemento:	LOSA T-2
CAUSAS	
<ul style="list-style-type: none"> • Se utilizó una dosificación inadecuada del concreto, la escasez de la cantidad de mortero es evidente. • La mezcla no se vibró de manera correcta. • Los materiales utilizados no fueron sometidos a un control de calidad. • Las técnicas de construcción ejecutadas por la mano de obra no fueron supervisadas adecuadamente. • Segregación de los agregados y componentes del concreto. 	
Elemento:	LOSA E-1
CONSECUENCIAS	
<ul style="list-style-type: none"> • Disminución de la resistencia del concreto. • La losa no responderá ante la acción de las cargas para las que fue diseñada afectando su funcionalidad y respuesta ante las mismas. • Se produjeron vacíos en el interior de los nervios. • Permitirá la penetración de la humedad y el agua proveniente de la lluvia y el viento que se traducirá en el deterioro de la superficie y finalmente corrosión del acero.

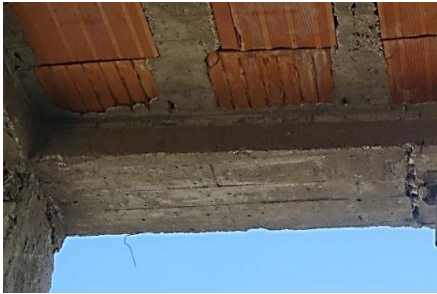
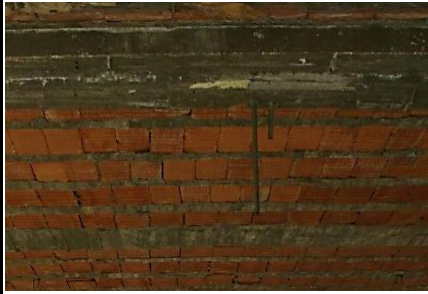
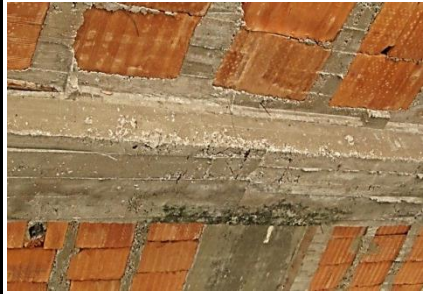
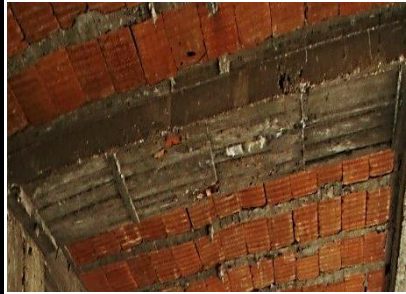
FORMATO DE DIAGNOSTICO							
EFLORESCENCIA

Elemento:	Viga P-Q4	Elemento:	Viga KL-1-2	Elemento:	Viga FG-2	Elemento:	Viga GH-2-3 PA
CAUSAS				CONSECUENCIAS			
<ul style="list-style-type: none"> • La exposición de las columnas a la intemperie, permitió la incidencia directa de la lluvia, el viento y la humedad. • La mala calidad de los materiales constructivos. • Un mal control de calidad durante la ejecución de los vaciados, y encofrados que permitió la formación de oquedades en la superficie que facilitaron el ingreso del agua que disolvió las sales presentes en el mortero. • Deficiencias en el diseño de mezcla, provocaron una mala gradación de los agregados que disminuyo la densidad del concreto disminuyendo así su hermeticidad y facilitando el paso del agua que es el agente mas importante en el desarrollo de esta patología. 				<ul style="list-style-type: none"> • Si no se elimina se producirá el traspaso de la eflorescencia al frisado de acabado final que se utilice en la viga. • La humedad que penetró la viga iniciara mecanismos de deterioro como la corrosión del acero de refuerzo. • No será visualmente agradable para las personas que laboran diariamente y a los escolares. • Facilitará la aparición de biocapa, el crecimiento de microorganismos.

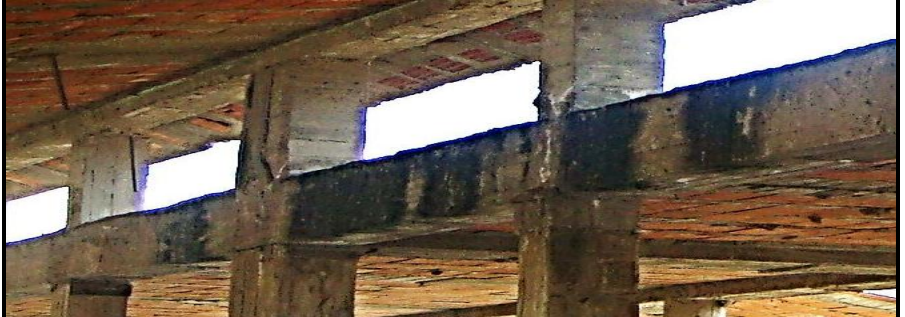
FORMATO DE DIAGNOSTICO			
BIOCAPA

Elemento:	Viga FG-2	Elemento:	Viga IJ-2; J-KL-2; LM-2 (Se Observan 3 Vigas)
CAUSAS		CONSECUENCIAS	
<ul style="list-style-type: none"> • La superficie de las vigas presenta oquedades y cangrejas siendo estas superficies rugosas se convierte en ambientes con altos índices de humedad que facilitan el desarrollo de microorganismos vegetales. • La exposición continua a los efectos de la lluvia, el viento y la humedad. • Acumulación de humedad proveniente de las losas. • El crecimiento de biocapa en la superficie de las losas. 		<ul style="list-style-type: none"> • Al no ser removidas el crecimiento de la biocapa no se detendrá y esta comenzara a penetrar mas profundamente acumulando humedad y agua, esta corroerá los aceros de refuerzas. • Se iniciarán mecanismos de deterioro debido al crecimiento de la biocapa ya que las mismas despiden sustancias que reaccionan con los componentes del mortero. • Convertirán la escuela en un espacio dañino para la salud de sus usuarios ya que todos los tipos de mohos son perjudiciales.
