UNIVERSIDAD DE CARABOBO
FACULTAD DE INGENIERIA
ESCUELA DE INGENIERIA CIVIL

**DETERMINACIÓN DE INDICADORES DE RIESGO SÍSMICO DEL
MUNICIPIO SAN DIEGO DEL ESTADO CARABOBO.**

Trabajo Especial de Grado presentado como requisito para optar al título de Ingeniero
Civil

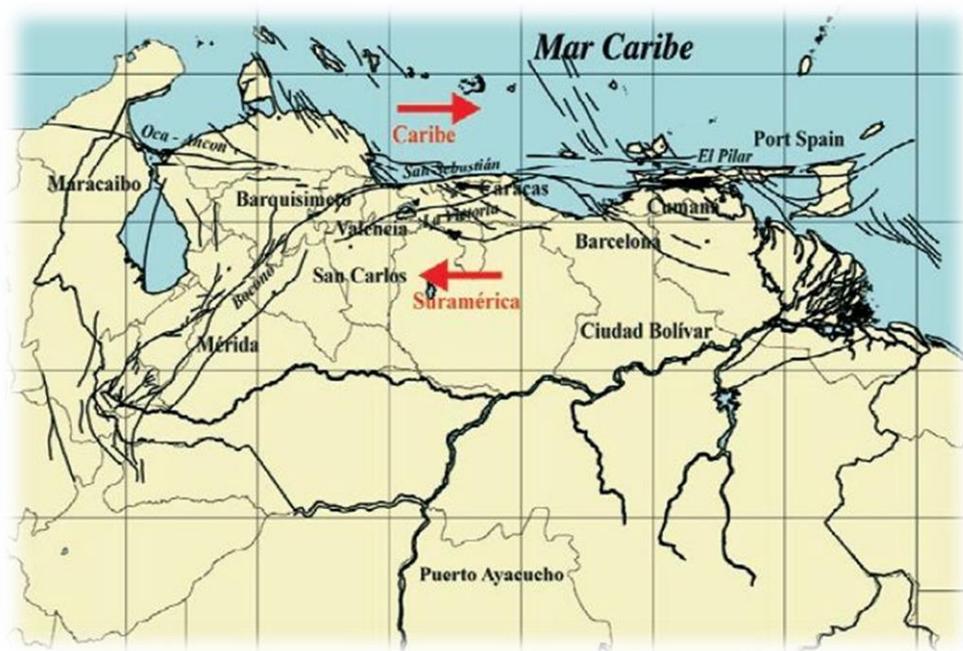
Este sistema de fallas, el cual se muestra en la figura 1, ha sido el causante de los eventos sísmicos más severos que han ocurrido en el país, destacándose algunos por su magnitud, consecuencias o carácter histórico, como son el Terremoto de 1812, el Terremoto de Caracas de 1967, y más recientemente el Sismo de Cariaco ocurrido en el año 1997, entre otros.

Figura 1. *Sistemas de Fallas de Venezuela.*

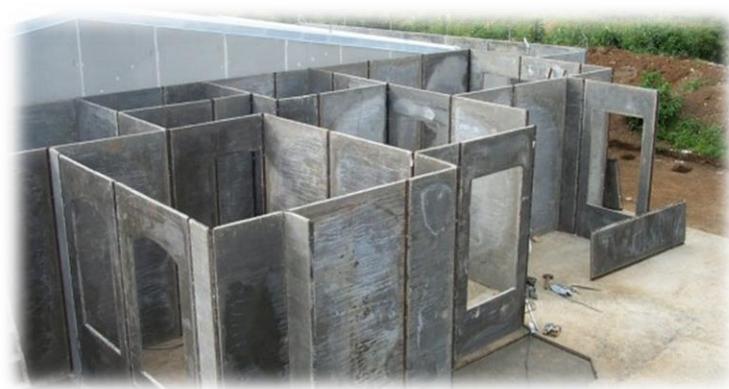
- **Sistemas prefabricados:** Son aquellos sistemas en los cuales se elaboran componentes o piezas que se procesan en talleres y que poseen una gran flexibilidad de ejecución, sin grandes limitaciones de tamaño y costos adecuados, la ventaja fundamental de estos sistemas es que existen proveedores de piezas básicas industrializadas, que luego son procesadas en talleres de bajo costo de instalación donde se arman los diferentes componentes que requiere el sistema, para luego ser montados en obra. (Ver figura 2).

Figura 2. *Sistemas prefabricados*

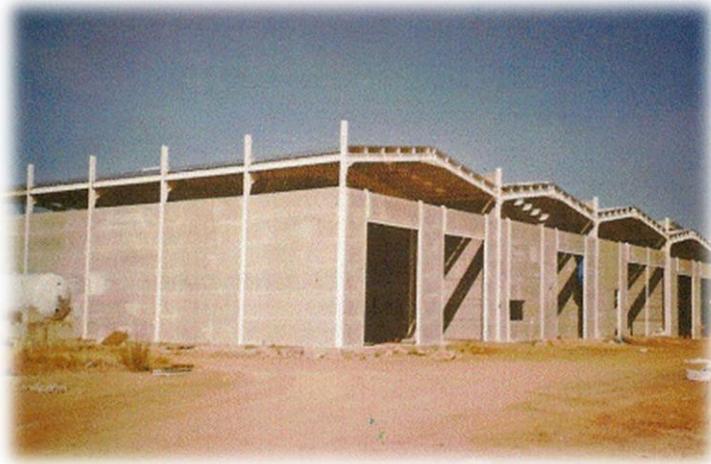
El sistema de paneles ha tenido mucho auge en zonas residenciales con gran crecimiento y acceso limitado ya que los periodos de construcción son cortos, los requerimientos de mano de obra tradicional calificada y el transporte de los materiales es mínimo; por otro lado estos sistemas constructivos necesitan de pocos trabajadores en obra, la mano de obra necesaria para producir un módulo de construcción es cada vez menor y el nivel de especialización de los obreros, puede ser menor que el de aquellos empleados en la construcción tradicional, en donde el uso de artesanos ha podido ser reemplazado por el de mano de obra no especializada.

Figura 3. *Sistema a base de paneles.*

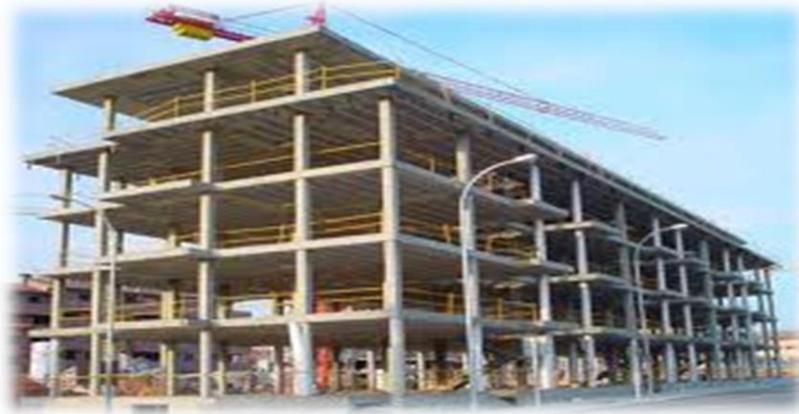
- **Sistemas de Muro:** Es un sistema construido por la unión de muros en direcciones perpendiculares y presenta gran rigidez lateral cabe destacar que es uno de los más usados en edificaciones en zonas sísmicas.
- **Tipo pórtico:** Se basa principalmente en un pórtico especial, resistente a momentos, conformado por columnas y vigas ,esencialmente completo, sin diagonales, que resiste todas las cargas verticales y fuerzas horizontales, tal cual se muestra en la figura 4.

Figura 4. Estructura a base de pórticos de concreto armado.

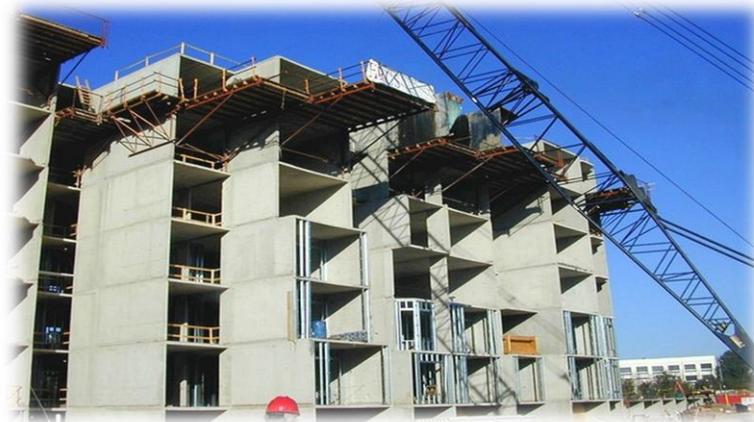
- **Tipo Túnel:** Es el sistema estructural conformado por muros y placas macizas en concreto reforzado con mallas electro soldadas de alta resistencia, utilizado con más frecuencia en los últimos años en países de Latinoamérica con excelentes resultados.

Figura 5. Construcción de Edificio tipo túnel.

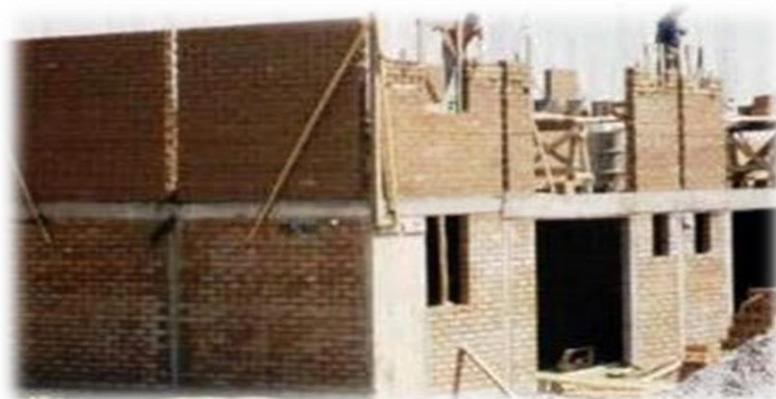
En muchos países y Venezuela no escapa a esta situación, un alto porcentaje de la población emplea la mampostería confinada como el sistema constructivo para la construcción informal de sus viviendas, contando con poco o ningún control por parte de las autoridades competentes, con el agravante que una gran cantidad de esa población vive en las zonas de mayor amenaza sísmica.

Figura 6. *Construcción de Edificación con mampostería confinada.*

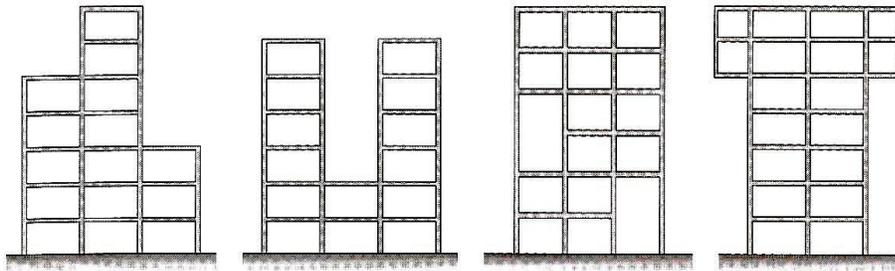
- **Irregularidades verticales:** Indican cambios súbitos de resistencia, rigideces, geometría y masa, y conducen a una distribución irregular de fuerzas y deformaciones a lo largo de la altura del edificio (ver figura 7).

Figura 7. *Ejemplo de irregularidades geométricas verticales.*

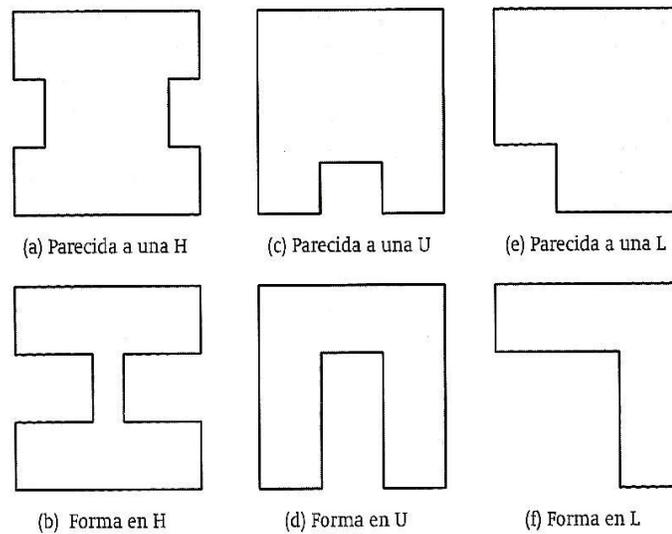
- **Irregularidades en planta:** Se refieren a formas asimétricas en planta (como F, L, T, U) o discontinuidades en elementos de resistencia horizontal (como cortes, aberturas, esquinas entrantes, u otros cambios abruptos) (ver Figura 8).

Figura 8. *Formas geométricas en planta.*

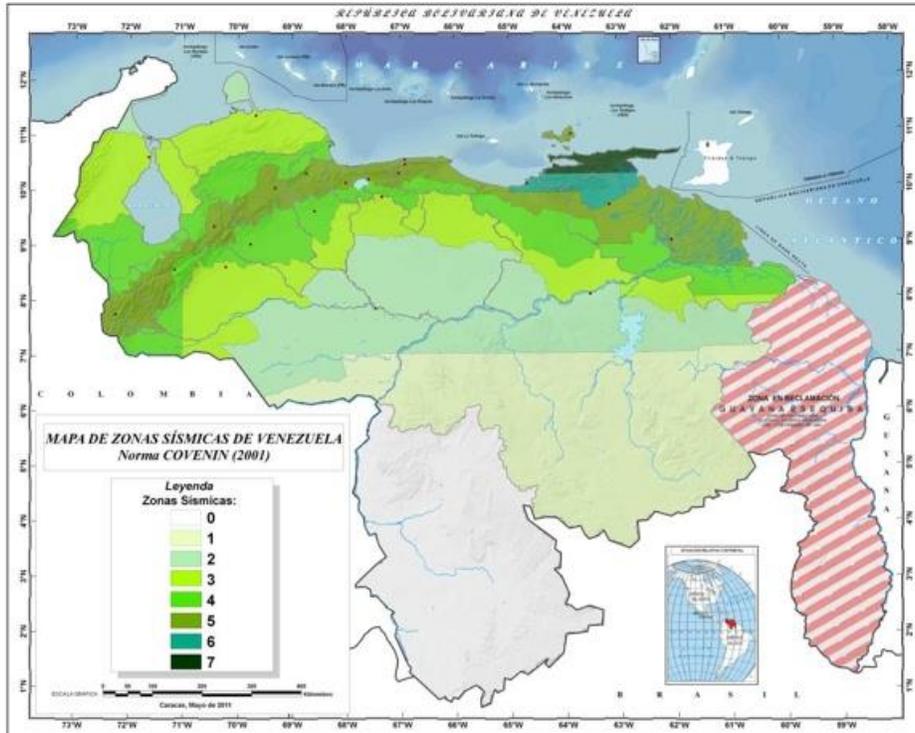
En la Tabla 1 presentada anteriormente, se observan los valores del coeficiente de la aceleración del terreno en roca (A_0), definidos para las siete zonas sísmicas que corresponden a la zonificación sísmica del país de acuerdo a la norma COVENIN 1756-1:2001. Los valores del índice de amenaza (I_a) que se muestra en la Tabla 2 guardan la misma proporción que guardan los valores de A_0 , y han sido normalizados de manera tal que el mayor valor de 1 corresponde a la zona sísmica 7 del mapa de zonificación sísmica cuando se consideran los efectos topográficos.

Figura 9. Mapa de zonificación sísmica COVENIN 2001.

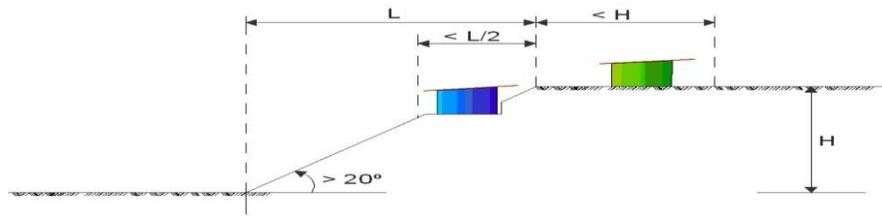
Se consideraran los valores asociados a efectos topográficos en la Tabla 2 cuando la construcción este localizada sobre la mitad superior (L/2) de una ladera con pendiente mayor a 20 grados (aproximadamente 36%), o en la zona de la cima que está a una distancia de la cresta menor a la altura H de la ladera. Los valores del índice I_a sin efectos topográficos se incrementan en aproximadamente un 10% al incluir los efectos topográficos, de manera de considerar de forma aproximada las amplificaciones que pueden ocurrir en esas circunstancias.

Figura 10. Construcciones donde se consideran los efectos topográficos en el índice IA.

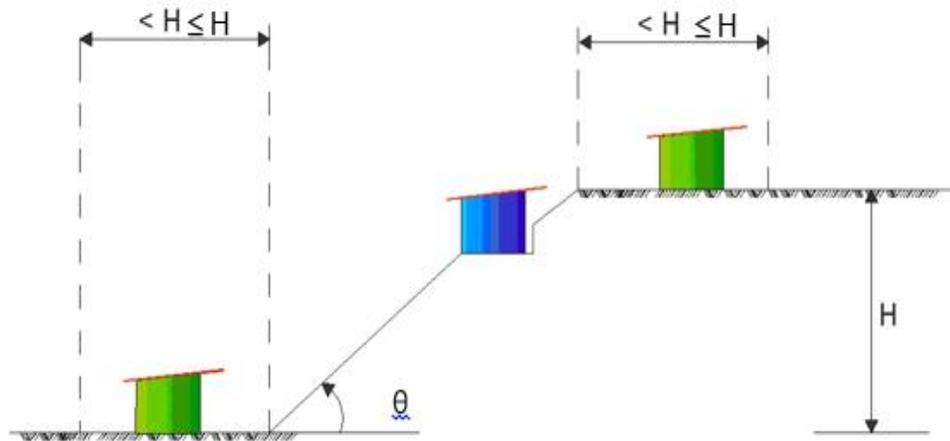
El índice I_5 atiende a identificar situaciones de vulnerabilidad asociadas a construcciones hechas en laderas o cerca de éstas, debido a una potencial falla de estabilidad en taludes no protegidos por obras de contención. En la Tabla 9 se presentan los valores de I_5 cuya selección depende de los valores del ángulo de inclinación q de la ladera, de la altura H de la ladera y de la distancia D . El máximo valor del índice I_5 es 100.

Figura 11. Construcciones considerando vulnerabilidad asociada a la topografía.

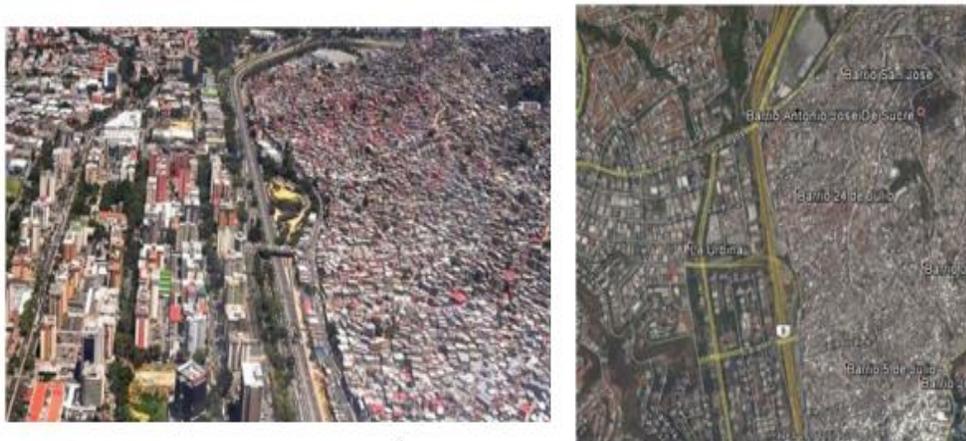
- **Tipo de Área Urbanización:** Puede asociarse a zonas donde hay buena accesibilidad vial y servicios básicos.
- **Tipo de Área Casco Central:** Aquellas son zonas premorientemente antiguas donde se ubica el centro histórico de la Ciudad, Municipio o Localidad, caracterizada por tener un orden urbano con alta densidad y vialidad estrecha.
- **Tipo de Área Barrio:** Está asociado a zonas no planificadas donde predomina la construcción popular o informal, principalmente en las periferias de las Ciudades (Zonas Urbanas) y en algunas zonas Rurales.

Figura 14. *Contraste entre Tipo de Área de Urbanización y Barrio*

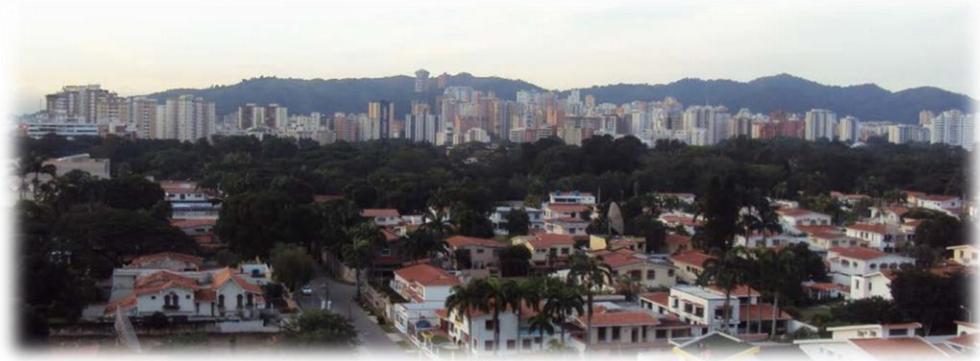
Figura 15. *Comparación Tipo de Edificación Casa-Quinta y Edificio*

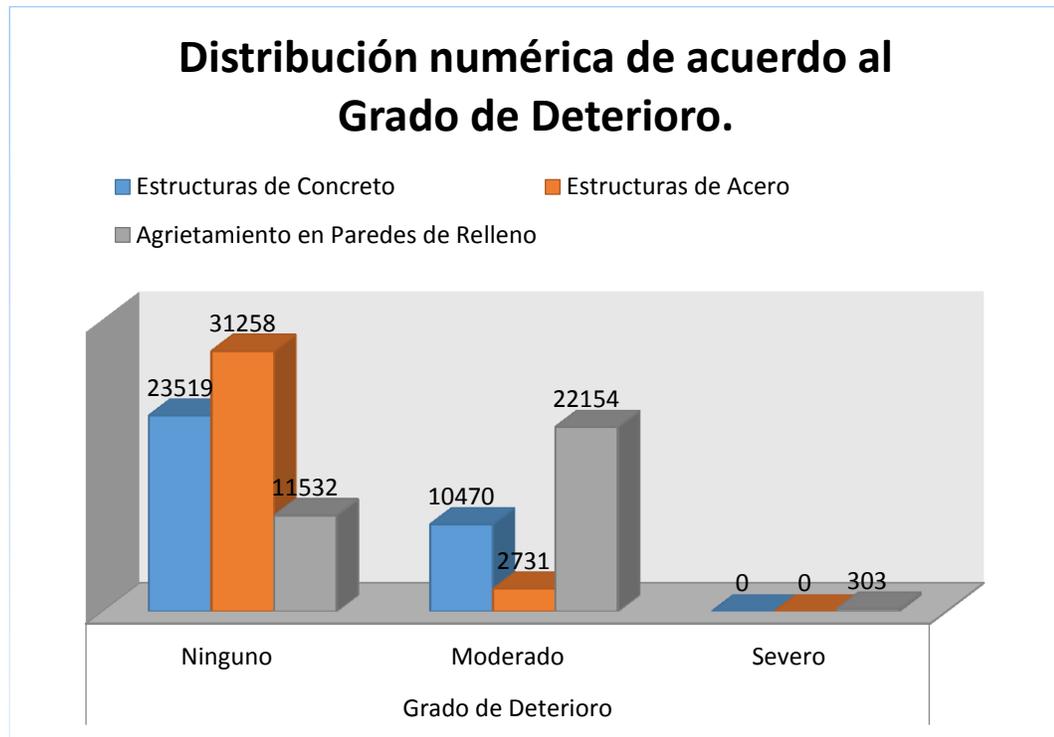
Figura 38. *Distribución de edificaciones de acuerdo al grado de deterioro.*

A la hora de evaluar el grado de deterioro de las estructuras fueron 3 los aspectos tomados en cuenta, agrietamiento en elementos estructurales de concreto y/o corrosión en acero de refuerzo, corrosión en elementos de acero y/o deterioro de conexiones y/o pandeo, y por ultimo pero no menos importante agrietamiento en paredes de relleno.

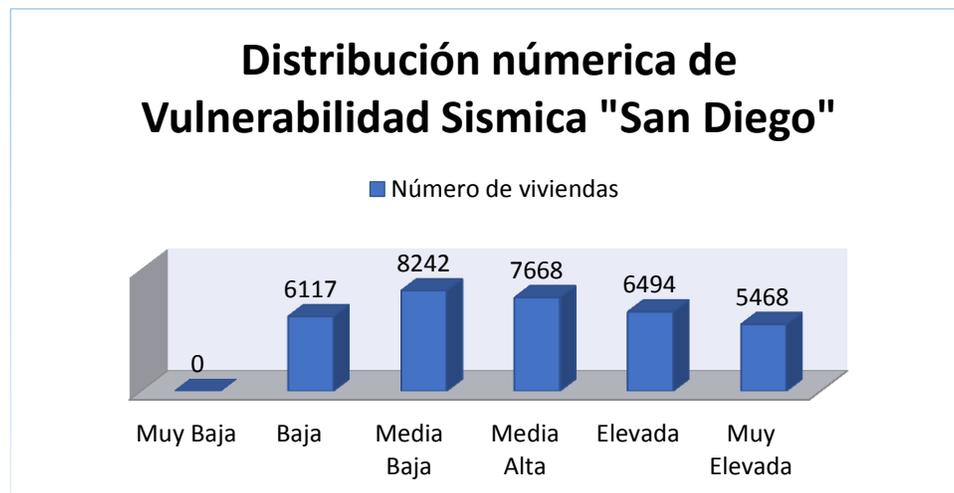
Figura 41. Distribución numérica de Vulnerabilidad Sísmica en el Municipio San Diego.

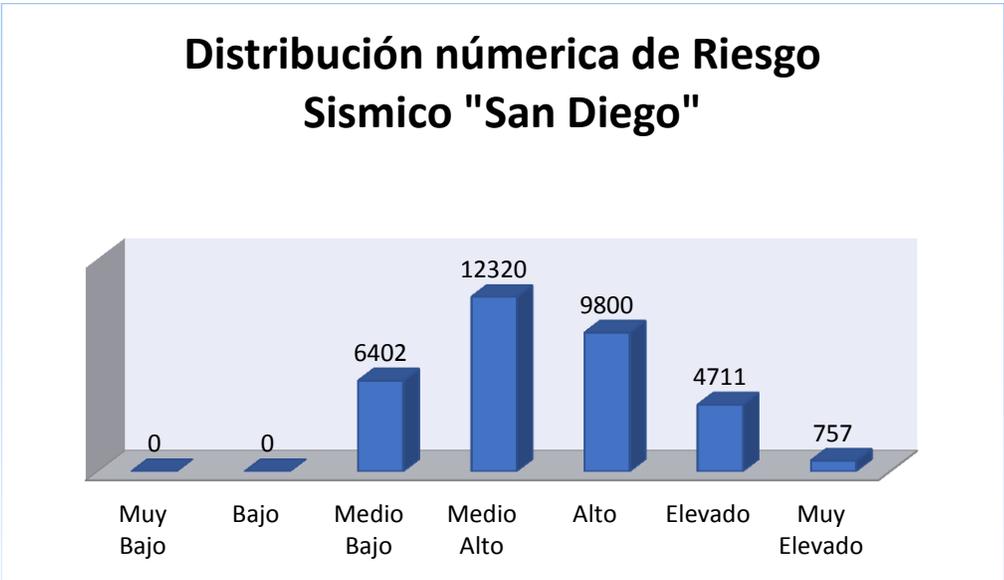
Figura 44. Distribución numérica de riesgo sísmico presente en las edificaciones.

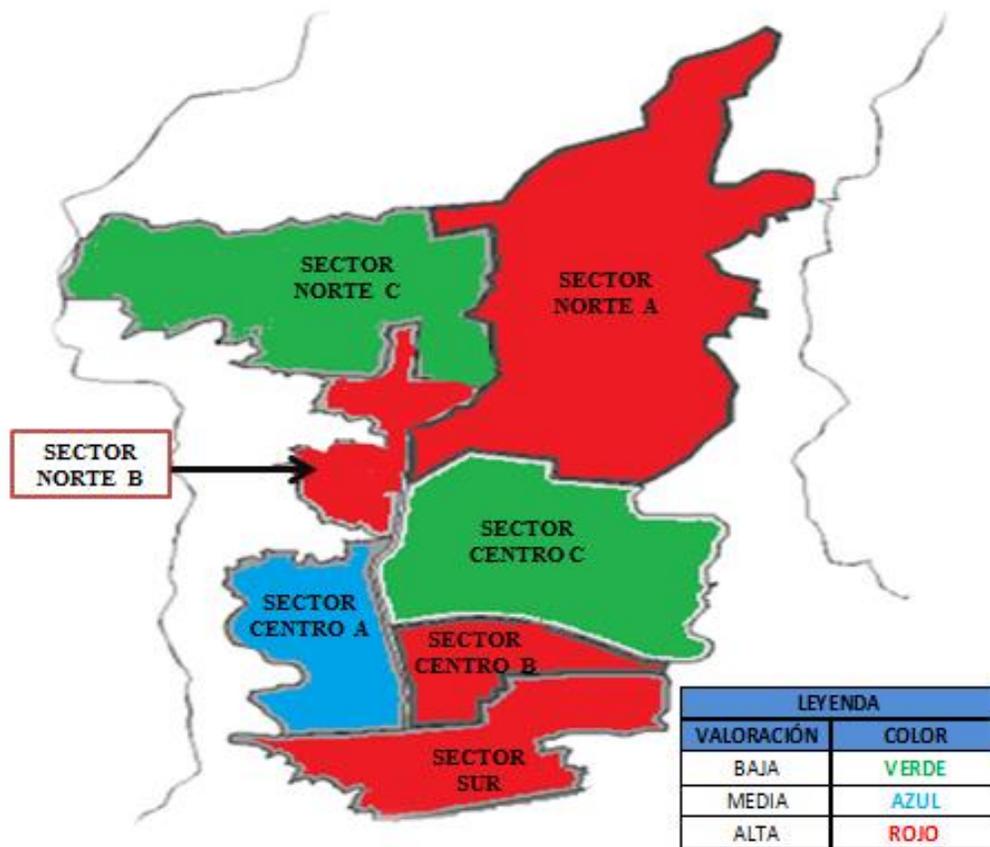
El Municipio San Diego presenta un nivel de Vulnerabilidad Sísmica Medio a nivel general, seguidamente se presenta el nivel de vulnerabilidad para cada uno de los sectores que conforman el municipio.

Figura 48. Mapa de Vulnerabilidad Sísmica del Municipio San Diego del estado Carabobo.

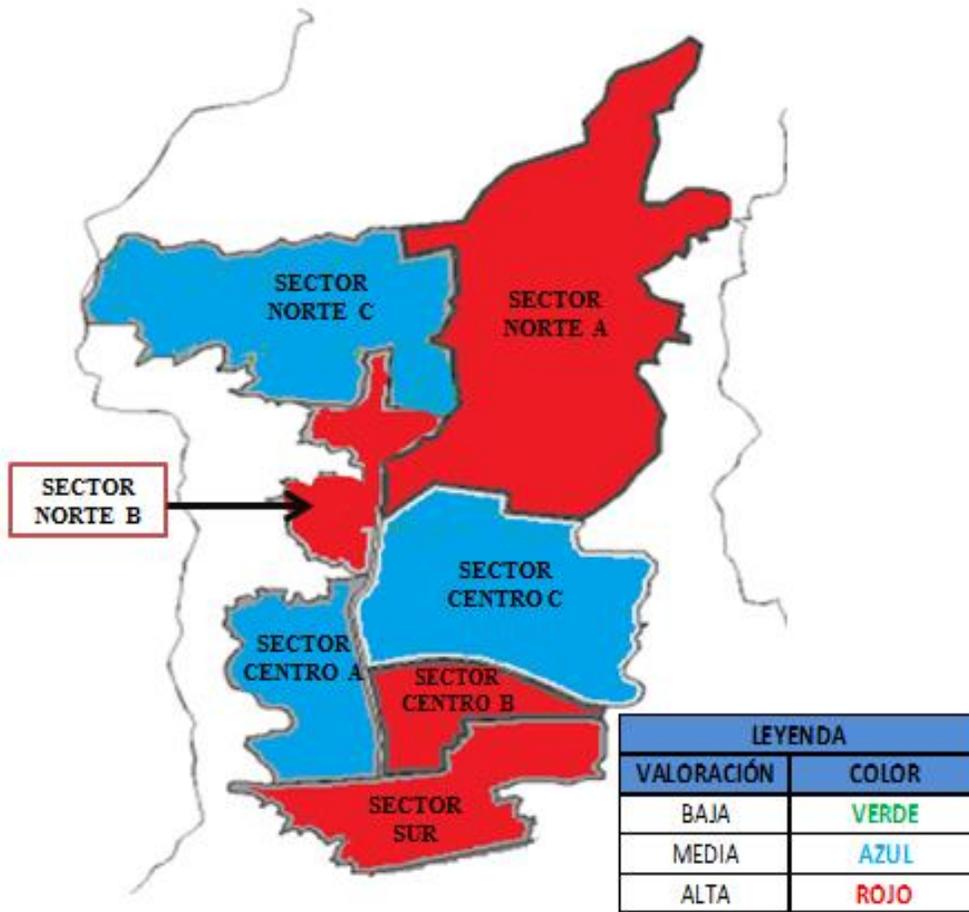
El Municipio San Diego presenta un nivel de Riesgo Sísmico Medio a nivel general, seguidamente se presenta el nivel de Riesgo Sísmico para cada uno de los sectores que conforman el municipio

Figura 49. Mapa de Riesgo Sísmico del Municipio San Diego del estado Carabobo.

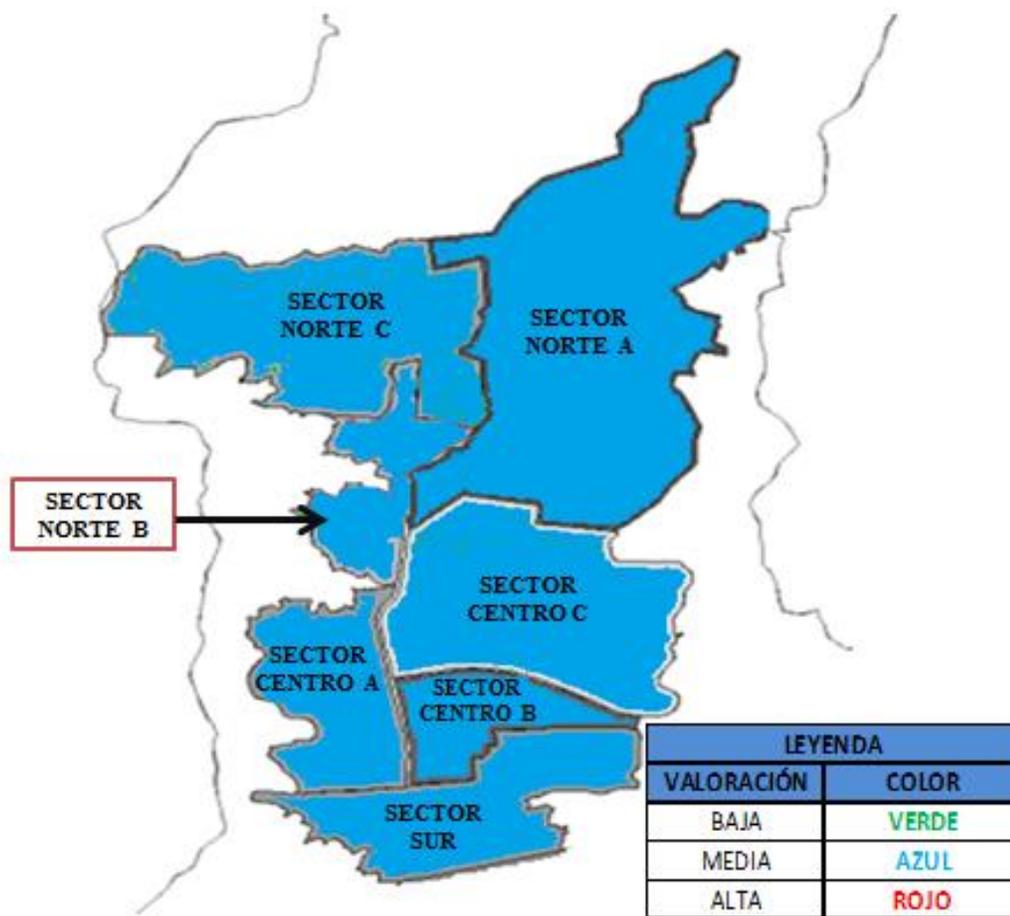
El Municipio San Diego presenta un nivel de Priorización Sísmica Medio a nivel general, seguidamente se presenta el nivel de Priorización Sísmica para cada uno de los sectores que conforman el municipio.

Figura 50. Mapa de Priorización Sísmica del Municipio San Diego del estado Carabobo.
