1. **INFLUENCIA DE UN TRATAMIENTO CRIOGÉNICO EN LAS PROPIEDADES MECÁNICAS DE UN ACERO PARA HERRAMIENTAS AISI T – 2000.** Publicado en la Revista Ingeniería UC de la Facultad de Ingeniería – Universidad de Carabobo. Vol. 21. N° 3. Diciembre 2014. ISSN: 1316-6832.
2. **EVALUACIÓN DEL COMPORTAMIENTO MECÁNICO Y MICROESTRUCTURAL DEL ACERO INOXIDABLE AISI 201 EXPUESTO A CORROSIÓN ACELERADA.** Publicado en la Revista Ingeniería UC de la Facultad de Ingeniería – Universidad de Carabobo. Vol. 21. N° 1. Abril 2014. ISSN: 1316-6832.

Influencia de un tratamiento criogénico en las propiedades mecánicas de un acero para herramientas AISI T-2000

Evaluación del comportamiento mecánico y microestructural del acero inoxidable AISI 201 expuesto a corrosión acelerada

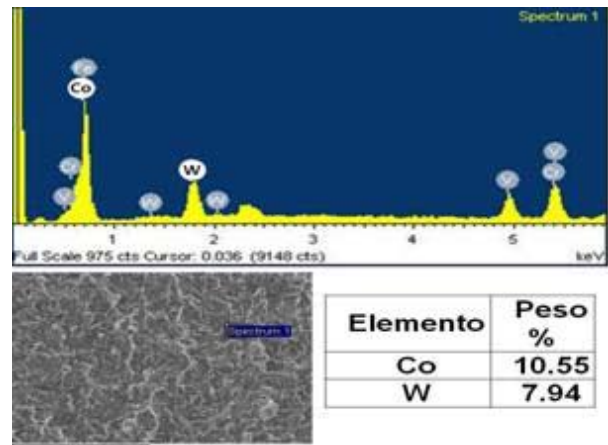
Figura 5: Análisis químico condición original.

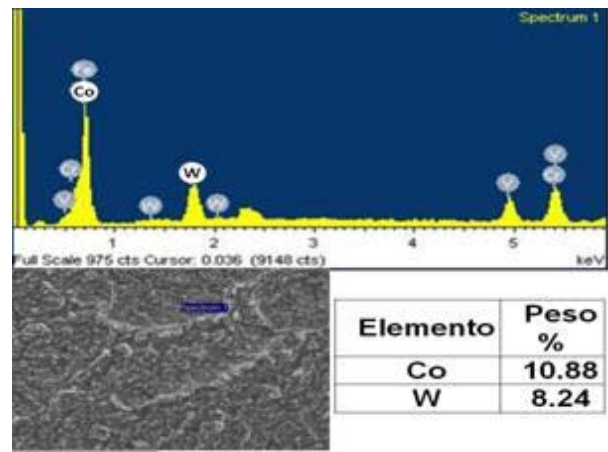
Figura 6: Análisis químico condición tratamiento criogénico.

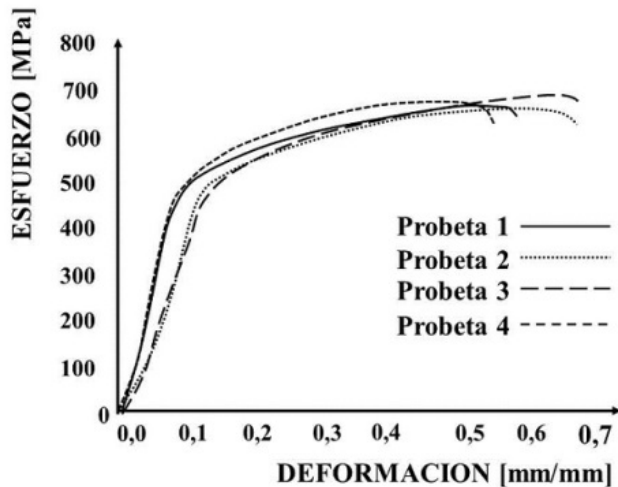
Figura 3: Gráficas de Esfuerzo vs Deformación para las probetas AISI 201.

En la Figura 3 se muestran las Gráficas de Esfuerzo vs Deformación para las probetas AISI 201.

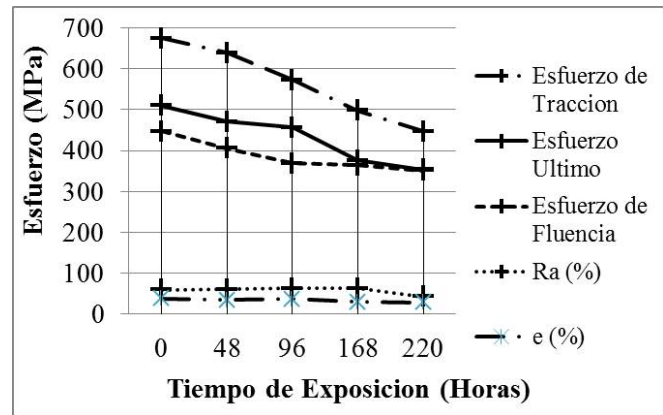
En la Tabla 3 y Figura 4 se presentan los resultados de las propiedades mecánicas encontradas luego de la exposición acelerada (cámara de

Figura 4: Propiedades Mecánicas del acero inoxidable AISI 201, norma ASTM B-117-07a.

nieblas salina) según la Norma ASTM B 117-07a para 24 horas no se observó ningún cambios, por lo que solo se consideraron tiempos de exposición: 00, 48,96 y 168 Horas.

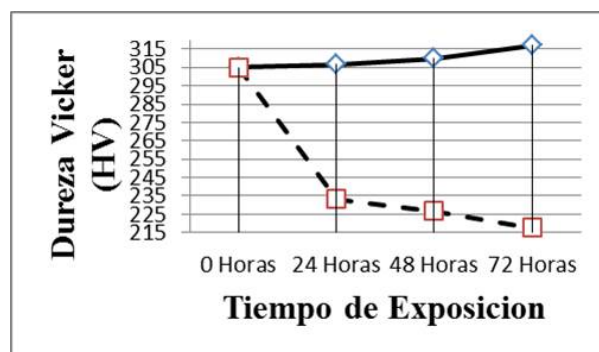
En la Tabla 7 y la Figura 14 se presentan los resultados de la medición de la dureza promedio

Figura 14: Ensayo de Dureza del Acero Inoxidable AISI 201 carga = 10 g.

del acero inoxidable AISI 201 (Línea Continua) durante los intervalos de exposición y en la condición inicial, además se muestra también la dureza en el borde de la pieza donde la corrosión acelerada fue más agresiva (Línea Discontinua). El endurecimiento inicial del material durante el proceso de fabricación se evidencia por la formación de maclas de deformación que se revelan en la microestructura (ver Figura 9–A). Los valores de dureza (HV) obtenidos en cada intervalo se incrementan levemente con relación al tiempo de exposición del ensayo de corrosión acelerada, esto pudiera ser un efecto de endurecimiento del acero inoxidable AISI 201 durante el ensayo que induce un leve aumento en la dureza del material.

Además cuando se mide la dureza en la zona afectada por la corrosión (en el borde de la muestra) se observa una disminución paulatina de la misma lo que corresponde a un mayor deterioro (Línea Discontinua, Figura 14) del material por efecto de la corrosión acelerada.

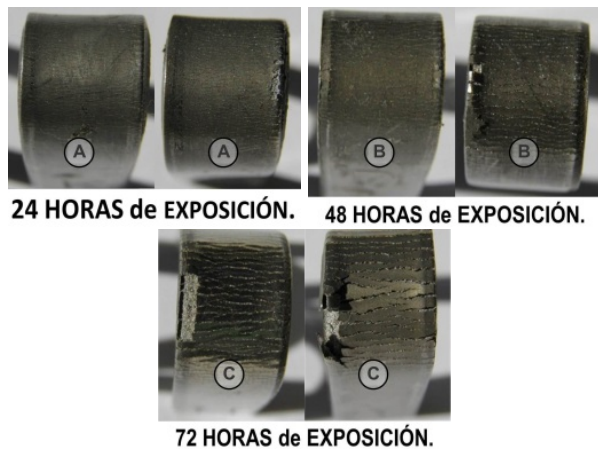
En la Figura 15 se muestran las probetas de doblado del acero inoxidable AISI 201 después del ensayo de corrosión y sometidas a la prueba de doblado donde para la exposición de 24 horas se observó la formación de grietas en la superficie del material, este grado de afectación del ataque corrosivo de la solución de la prueba, denota un agrietamiento profundo que penetra el material de la probeta en un espesor considerable del material que se ve a simple vista e inclusive

Figura 15: Probetas de doblado del acero inoxidable AISI 201 expuestas a 24, 48 y 72 Horas.

se incrementa notablemente cuando aumenta el tiempo de exposición (A).

Para 48 horas de exposición se hace más evidente el deterioro del acero inoxidable y se observa que el daño penetra más en la probeta y se comienza a observar que el espesor del material afectado comienza a separarse de la probeta (B).

En la Figura 15 para la exposición de 72 horas, el acero se observa totalmente afectado por la corrosión y es tan severa que se ven las inmensas grietas a todo lo ancho de la probeta, producto de la fragilización del material por efecto de la corrosión acelerada, y en cierta forma espaciada con uniformidad lo cual indica que el material tiene un gran deterioro a lo largo de toda su superficie, esto se hace evidente debido a un ataque uniforme de la solución que trajo como consecuencia la fragilización superficial del material.
