**ANÁLISIS DE LA VARIACIÓN DE LOS PARÁMETROS HIDRÁULICOS EN
EL ACUÍFERO DEL MUNICIPIO SAN DIEGO, SECTOR NORTE – C, POZO
N° 1, COORD. LAT: 10°16'1.91"N; LONG: 67°57'34.30"O, PERÍODO 2019**

Trabajo Especial de Grado presentado ante la Ilustre Universidad de Carabobo para
optar por el título de Ingeniero Civil

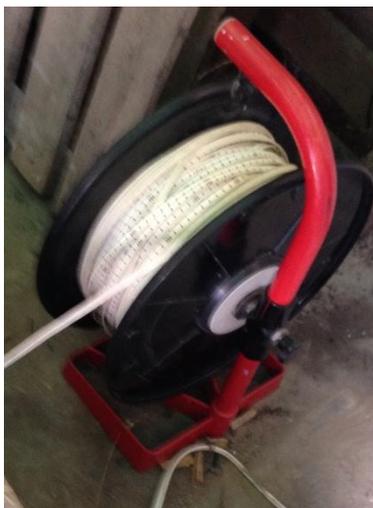
Figura 1. Sonda Marca PLM de 1000m de Profundidad, Utilizada para Realizar las Mediciones de Nivel. Fuente: Los Autores (2019)

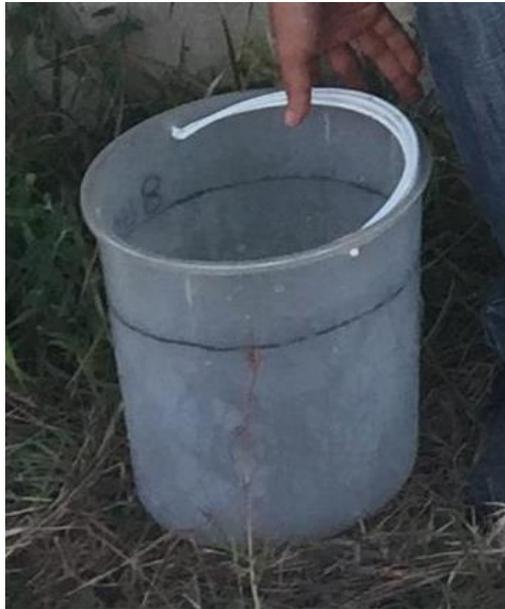
Figura 4. Tobo Graduado de 8 Litros para Mediciones de Caudal.

- 2) Luego fue encendida la bomba del pozo, con la finalidad de realizar la prueba de caudal variable y registrar a su vez los nuevos niveles del pozo. Para iniciar la prueba de caudal variable, se abre la llave de paso completamente, se esperó un lapso de 3 minutos, para que el caudal se estabilizara, y se procedió a calcular el valor del caudal aportado, cronometrando el tiempo necesario para llenar un envase graduado de 8 litros.

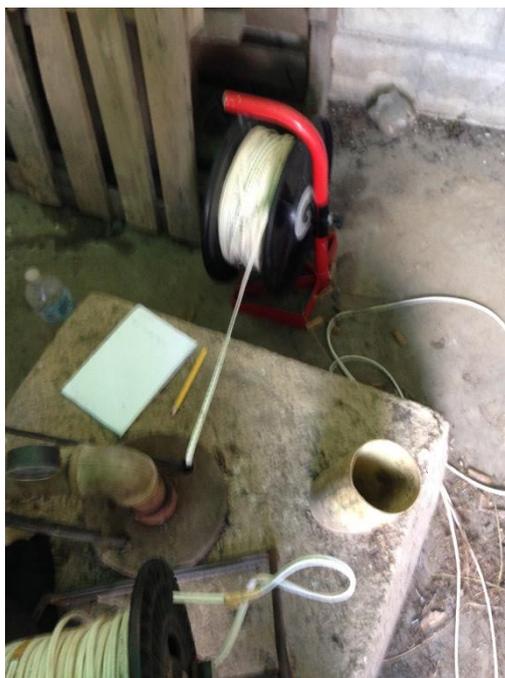
***Figura 11. Medición de Nivel de Pozo N°1, Coordenadas UTM 613.940,99 E;
1.135.141,28 N, elevación 475,89 m.s.n.m., Sector Norte-C, municipio San Diego, Edo.
Carabobo, Fecha: 17/02/2019. Fuente: Los Autores (2019)***

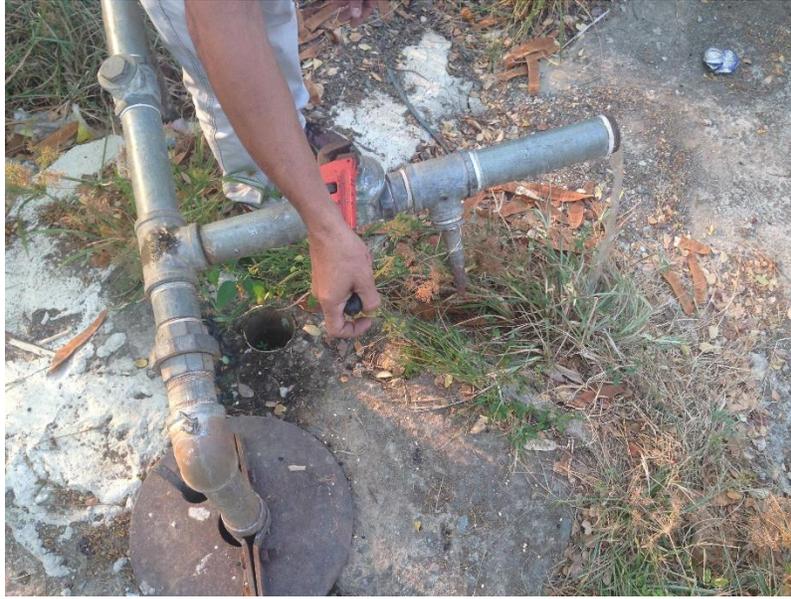
Figura 12. Prueba de Caudal Variable. Fuente: Los Autores (2019)

- 3) Se tomó nota del descenso en el nivel del pozo y se procedió a girar la llave de paso una vuelta en sentido horario con el fin de reducir el caudal y repetir el paso anterior junto con una nueva medición de nivel.
- 4) Se realizaron los pasos 2 y 3, para 5 posiciones de la llave de paso. Con un lapso de tiempo entre estación de 5 minutos.
- 5) Se registraron los datos obtenidos en las planillas de medición diseñadas para tal fin.

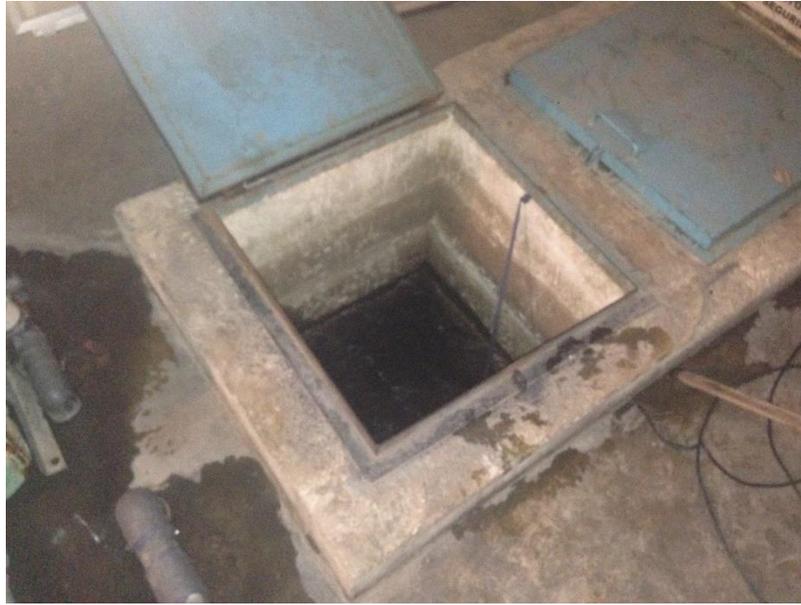
Figura 14. Boca de Visita del Tanque que recibe el Suministro de Agua de los Pozos N° 1 y 6. Fuente: Los Autores (2019)

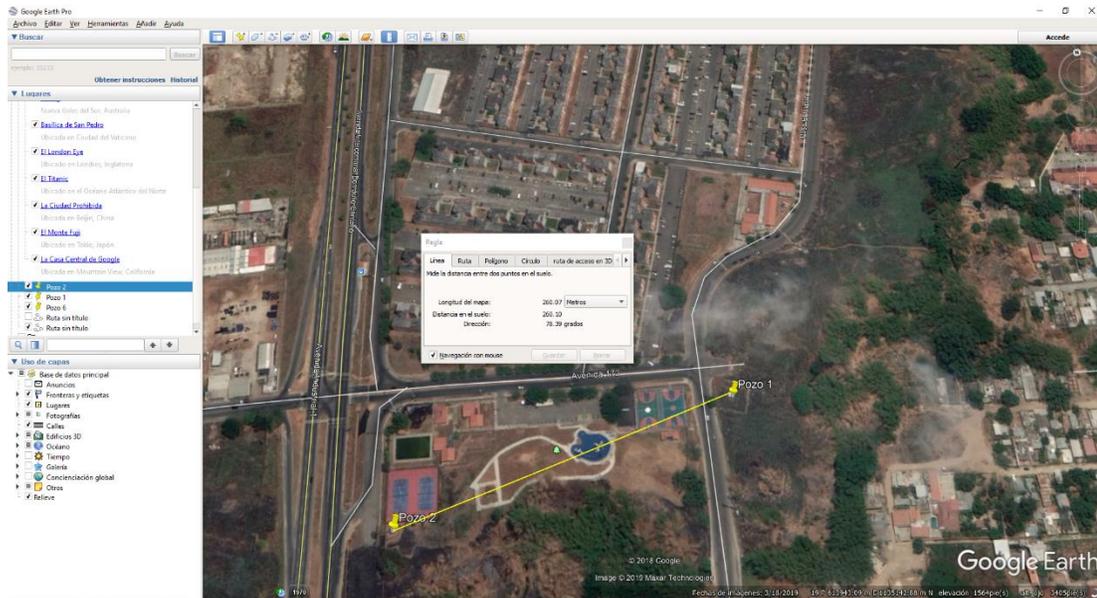
2) El programa mostrara una nueva ventana, por medio de la cual se deben seleccionar la ubicación de los pozos de observación y explotación, luego de lo cual nos mostrara en pantalla la distancia entre ellos medida en metros.

Figura 16. Distancia entre los Pozos de Observación y Explotación.

Una vez obtenido el valor de “r”, se pudo calcular los parámetros r^2/t , junto con los datos obtenidos de las mediciones de caudal variable. Finalizada esta tarea, se graficaron los distintos valores de la relación s vs r^2/t y se superpuso dicha gráfica respecto a la gráfica estándar $W(u)$, conocida como la función de pozo. A partir de esa superposición se lograron extraer valores de $W(u)$, u , s y r^2/t , que satisfacen las ecuaciones necesarias para la estimación de la Transmisividad y el Coeficiente de Almacenamiento y posteriormente compararlos con los valores obtenidos por Palma y Vegas (2016).

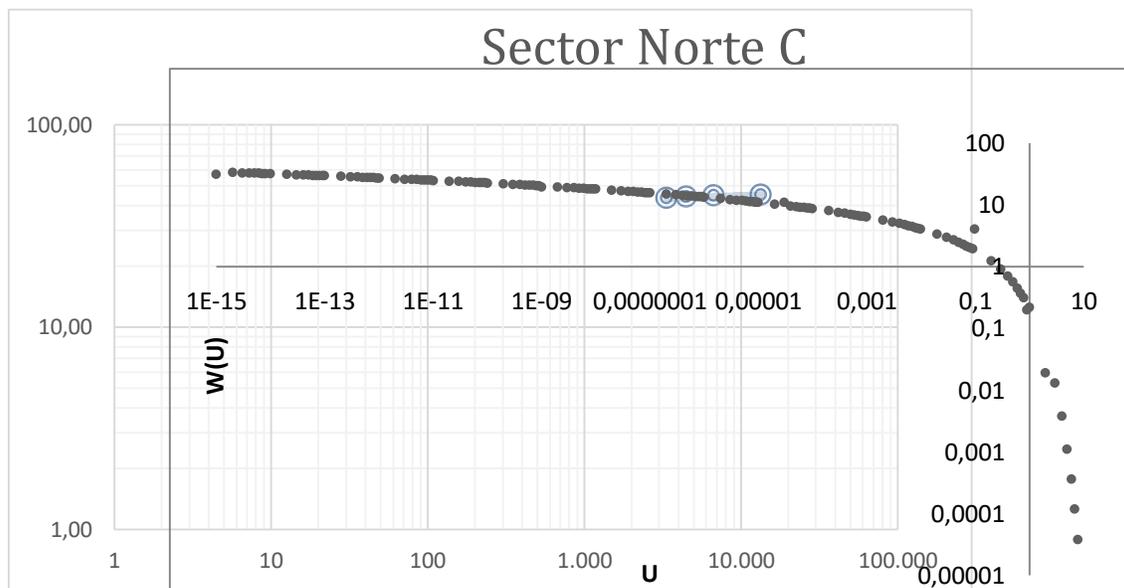
$$s = \frac{Q}{4\pi T} W(u) \qquad u = \frac{r^2 * S}{4Tt}$$

Figura 17. Coincidencia de Puntos Sobre la Gráfica de Theis Patrón.

Los parámetros hidráulicos de transmisividad y coeficiente de almacenamiento se determinaron aplicando el Método de Theis, para el cual se superponen gráficamente

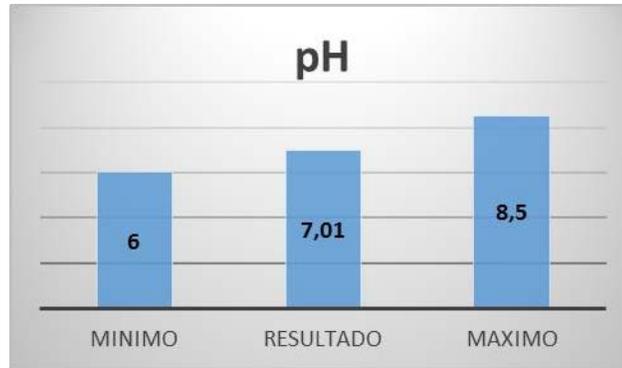
Figura 18. Comparación de los Resultados del pH Obtenido para el Pozo N°1, Coordenadas UTM 613.940,99 E; 1.135.141,28 N, elevación 475,89 m.s.n.m., Sector Norte-C, municipio San Diego, Edo. Carabobo., respecto a lo establecido en el decreto 3219. Fuente: Los Autores (2019)

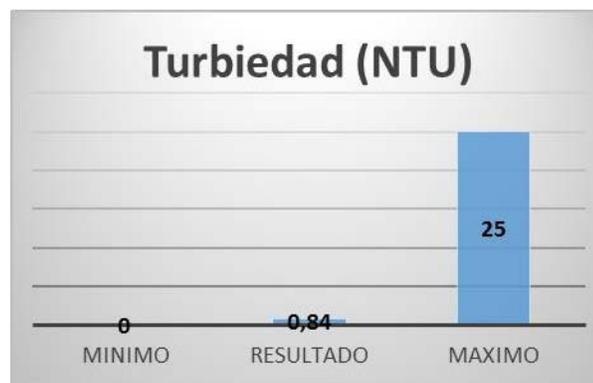
Figura 19. Comparación de los Resultados de Turbiedad Obtenidos para el Pozo N°1, Coordenadas UTM 613.940,99 E; 1.135.141,28 N, elevación 475,89 m.s.n.m., Sector Norte-C, municipio San Diego, Edo. Carabobo, respecto a lo establecido en el decreto 3219. Fuente: Los Autores (2019)

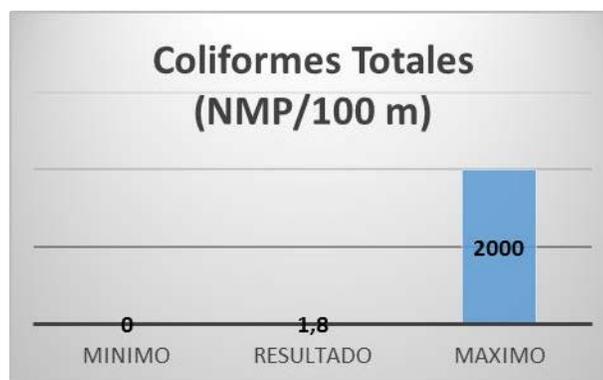
Figura 20. Comparación de los Resultados de Coliformes Totales obtenidos para el Pozo N°1, Coordenadas UTM 613.940,99 E; 1.135.141,28 N, elevación 475,89 m.s.n.m., Sector Norte-C, municipio San Diego, Edo. Carabobo, respecto a lo establecido en el decreto 3219. Fuente: Los Autores (2019)

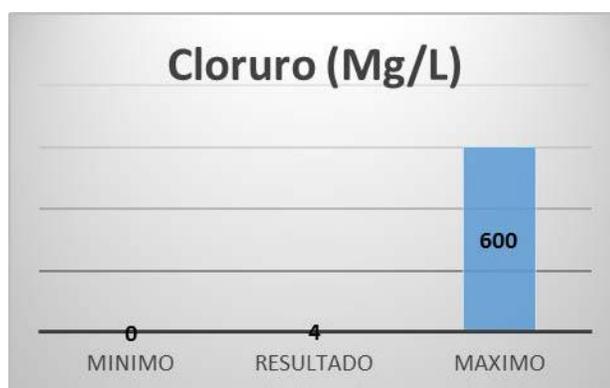
Figura 21. Comparación de los Resultados de Cloruro Obtenidos para el Pozo N°1, Coordenadas UTM 613.940,99 E; 1.135.141,28 N, elevación 475,89 m.s.n.m., Sector Norte-C, municipio San Diego, Edo. Carabobo, respecto a lo establecido en el decreto 3219. Fuente: Los Autores (2019)

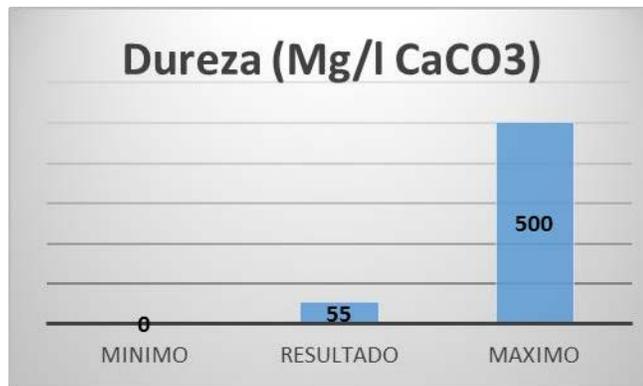
Figura 22. Comparación de los Resultados de Dureza, CaCO₃ Obtenidos para el Pozo N°1, Coordenadas UTM 613.940,99 E; 1.135.141,28 N, elevación 475,89 m.s.n.m., Sector Norte-C, municipio San Diego, Edo. Carabobo, respecto a lo establecido en el decreto 3219. Fuente: Los Autores (2019)

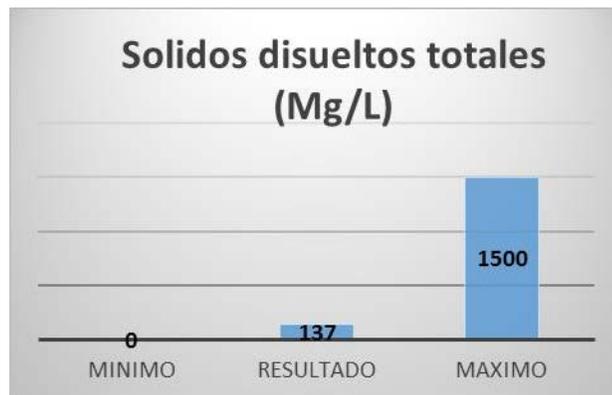
Figura 23. Comparación de los Resultados de Solidos Disueltos Totales Obtenidos para el Pozo N°1, Coordenadas UTM 613.940,99 E; 1.135.141,28 N, elevación 475,89 m.s.n.m., Sector Norte-C, municipio San Diego, Edo. Carabobo, respecto a lo establecido en el decreto 3219. Fuente: Los Autores (2019)

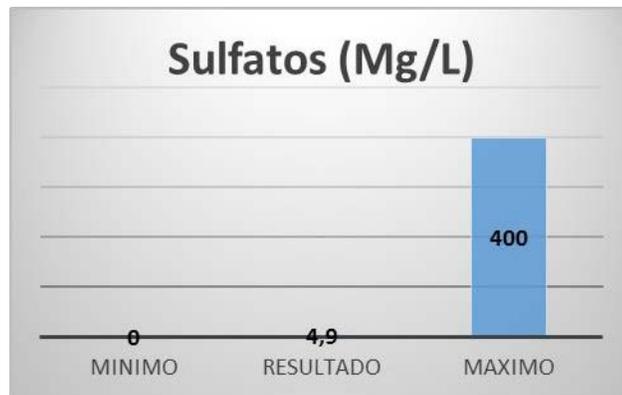
Figura 24. Comparación de los Resultados de Sulfatos Obtenidos para el Pozo N°1, Coordenadas UTM 613.940,99 E; 1.135.141,28 N, elevación 475,89 m.s.n.m., Sector Norte-C, municipio San Diego, Edo. Carabobo, respecto a lo establecido en el decreto 3219. Fuente: Los Autores (2019)

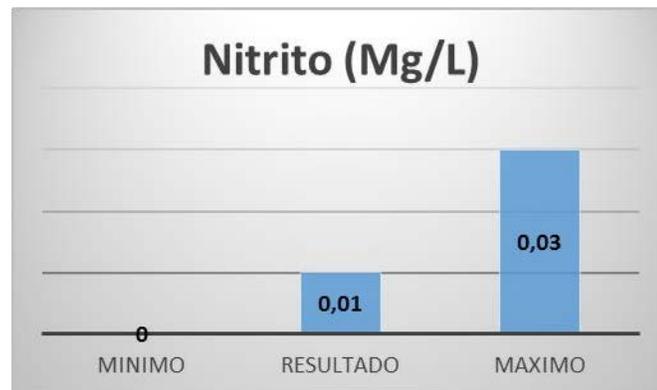
Figura 25. Comparación de los Resultados de Nitrito Obtenidos para el Pozo N°1, Coordenadas UTM 613.940,99 E; 1.135.141,28 N, elevación 475,89 m.s.n.m., Sector Norte-C, municipio San Diego, Edo. Carabobo, respecto a lo establecido en el decreto 3219. Fuente: Los Autores (2019)

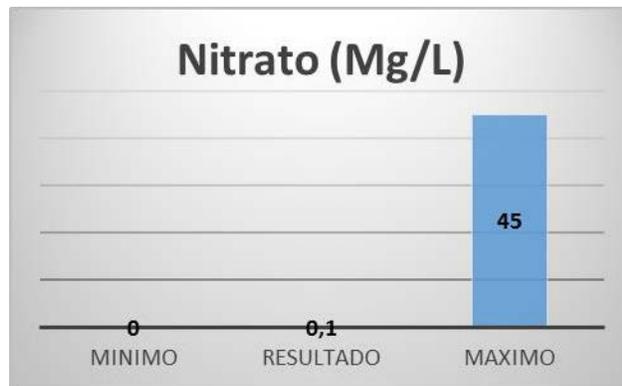
Figura 26. Comparación de los Resultados de Nitrato Obtenidos para el Pozo N°1, Coordenadas UTM 613.940,99 E; 1.135.141,28 N, elevación 475,89 m.s.n.m., Sector Norte-C, municipio San Diego, Edo. Carabobo, respecto a lo establecido en el decreto 3219. Fuente: Los Autores (2019)

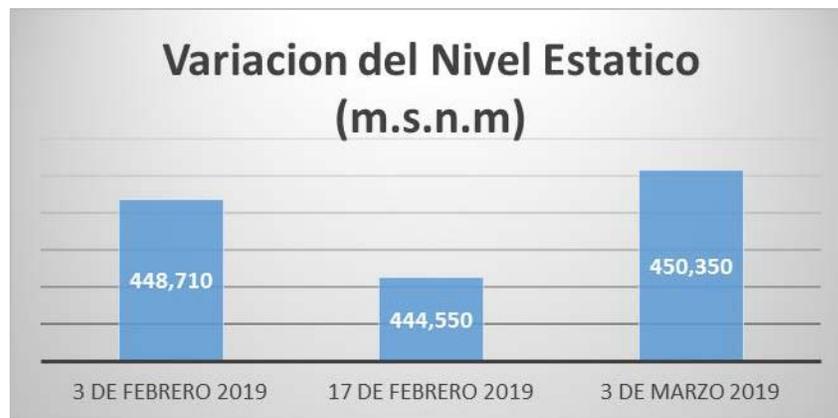
Figura 27. Variación del Nivel Estático Durante Periodo de Mediciones al Pozo N°1, Coordenadas UTM 613.940,99 E; 1.135.141,28 N, elevación 475,89 m.s.n.m., Sector Norte-C, municipio San Diego, Edo. Carabobo. Fuente: Los Autores (2019)

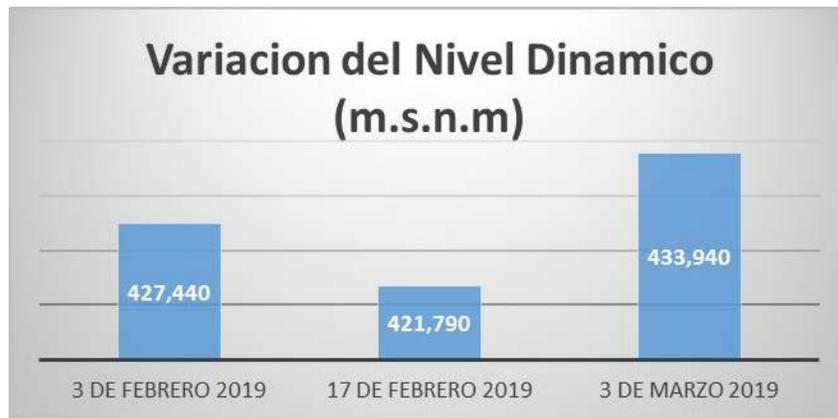
Figura 28. Variación del Nivel Dinámico Durante el Periodo de Mediciones al Pozo N°1, Coordenadas UTM 613.940,99 E; 1.135.141,28 N, elevación 475,89 m.s.n.m., Sector Norte-C, municipio San Diego, Edo. Carabobo. Fuente: Los Autores (2019)

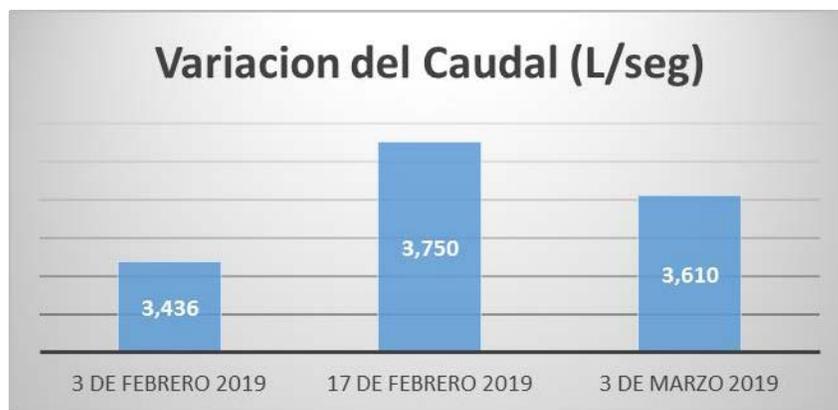
Figura 29. Variación del Caudal Promedio Durante el Periodo de Mediciones para el Pozo N°1, Coordenadas UTM 613.940,99 E; 1.135.141,28 N, elevación 475,89 m.s.n.m., Sector Norte-C, municipio San Diego, Edo. Carabobo.

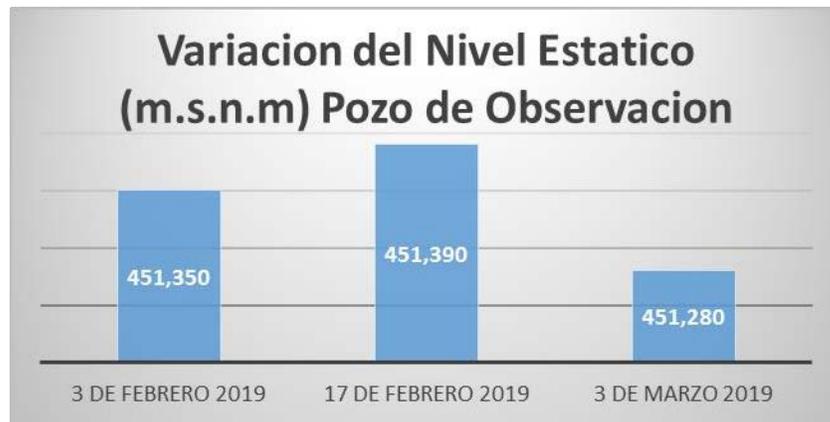
Figura 30. Variación del Nivel Estático Durante el Periodo de Mediciones al para el Pozo N°1, Coordenadas UTM 613.940,99 E; 1.135.141,28 N, elevación 475,89 m.s.n.m., Sector Norte-C, municipio San Diego, Edo. Carabobo. Fuente: Los Autores (2019)

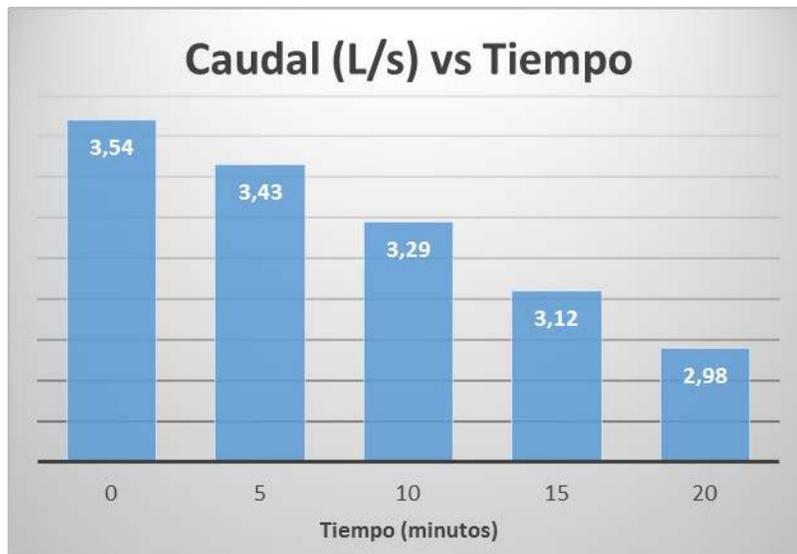
A partir de la realización de esta prueba se obtuvieron graficas de caudal vs. tiempo y nivel dinámico vs. tiempo donde se puede apreciar el cambio de caudal y el descenso cuando se cierra la llave cada 5 minutos.

Figura 31. Caudal vs Tiempo para el Pozo N°1, Coordenadas UTM 613.940,99 E; 1.135.141,28 N, elevación 475,89 m.s.n.m., Sector Norte-C, municipio San Diego, Edo. Carabobo. Fuente: Los Autores (2019)

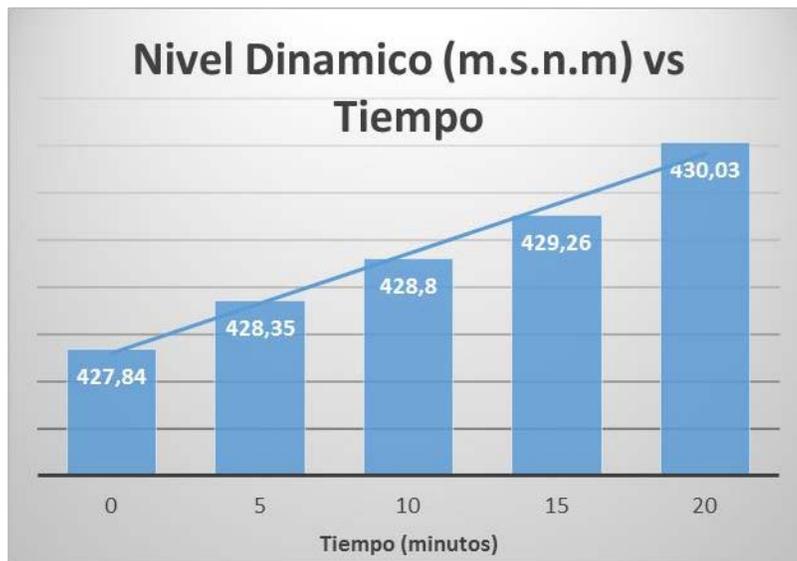
Figura 32. Nivel dinámico vs Tiempo para el Pozo N°1, Coordenadas UTM 613.940,99 E; 1.135.141,28 N, elevación 475,89 m.s.n.m., Sector Norte-C, municipio San Diego, Edo. Carabobo. Fuente: Los Autores (2019)

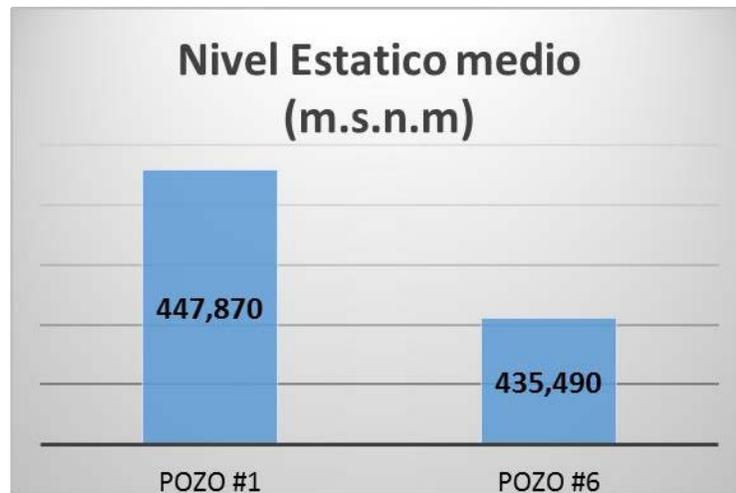
Figura 33. Comparación del Parámetro Hidráulico Nivel Estático Medio (m.s.n.m) en los Pozos No.1 y No. 6 Ubicados en la Urbanización Tulipán, Sector Norte-C, municipio San Diego, Estado Carabobo. Fuente: Los Autores (2019)

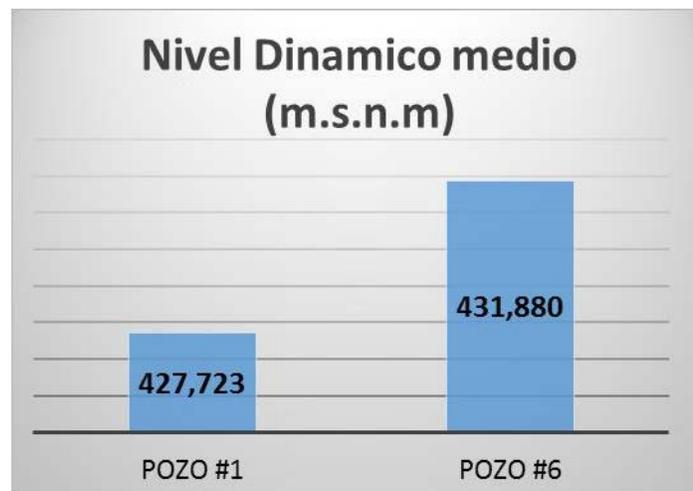
Figura 34. Comparación del Parámetro Hidráulico Nivel Dinámico Medio (m.s.n.m) en los Pozos No.1 y No. 6 Ubicados en la Urbanización Tulipán, Sector Norte-C, municipio San Diego, Estado Carabobo. Fuente: Los Autores (2019)

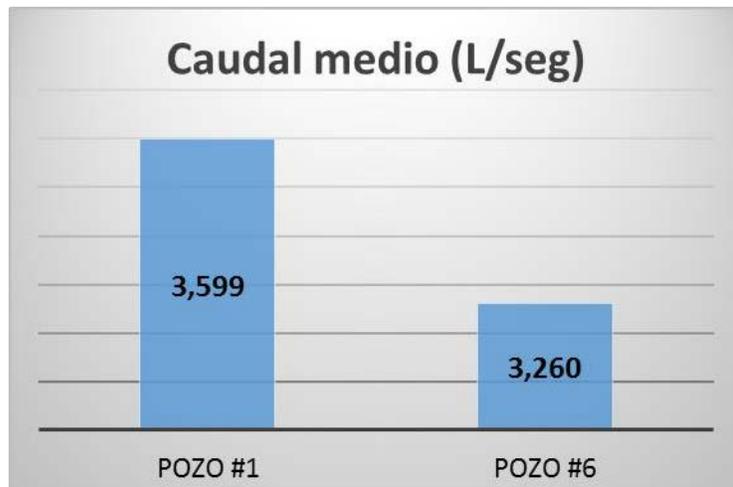
Figura 35. Comparación del Parámetro Hidráulico Caudal Medio (L/seg) en los Pozos No.1 y No. 6 Ubicados en la Urbanización Tulipán, Sector Norte-C, municipio San Diego, Estado Carabobo. Fuente: Los Autores (2019)

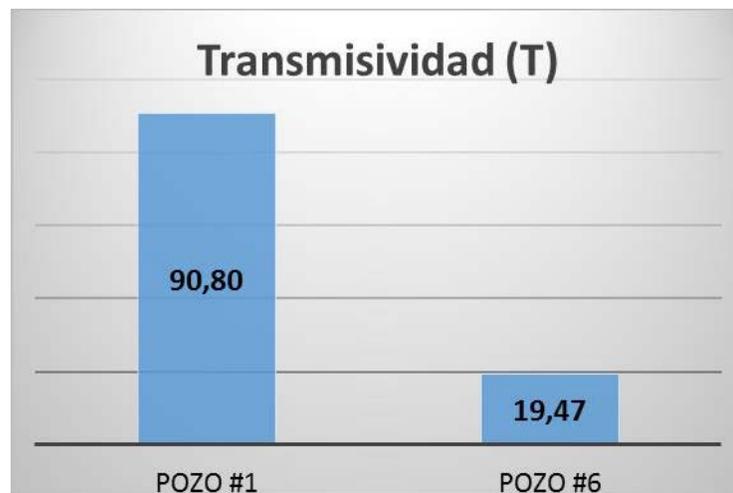
Figura 36. Comparación del Parámetro Hidráulico Transmisividad (T) en los Pozos No.1 y No. 6 Ubicados en la Urbanización Tulipán, Sector Norte-C, municipio San Diego, Estado Carabobo. Fuente: Los Autores (2019)

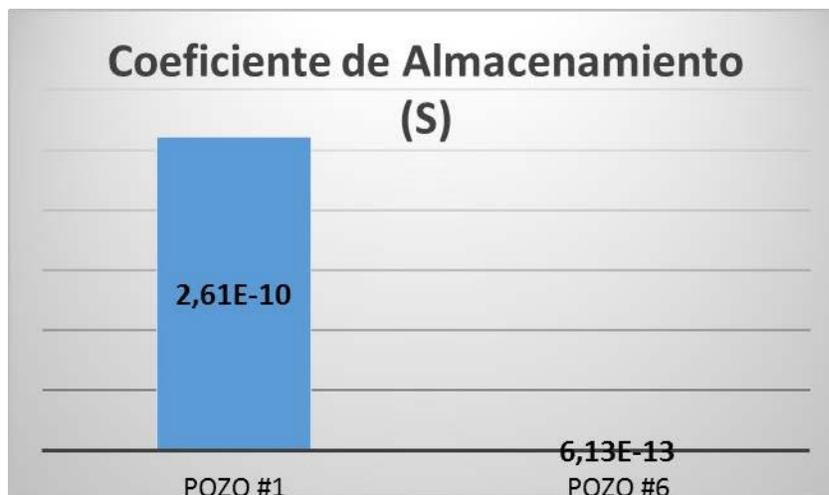
Figura 37. Comparación del Parámetro Hidráulico Coeficiente de Almacenamiento en los Pozos No.1 y No. 6 Ubicados en la Urbanización Tulipán, Sector Norte-C, municipio San Diego, Estado Carabobo. Fuente: Los Autores (2019)

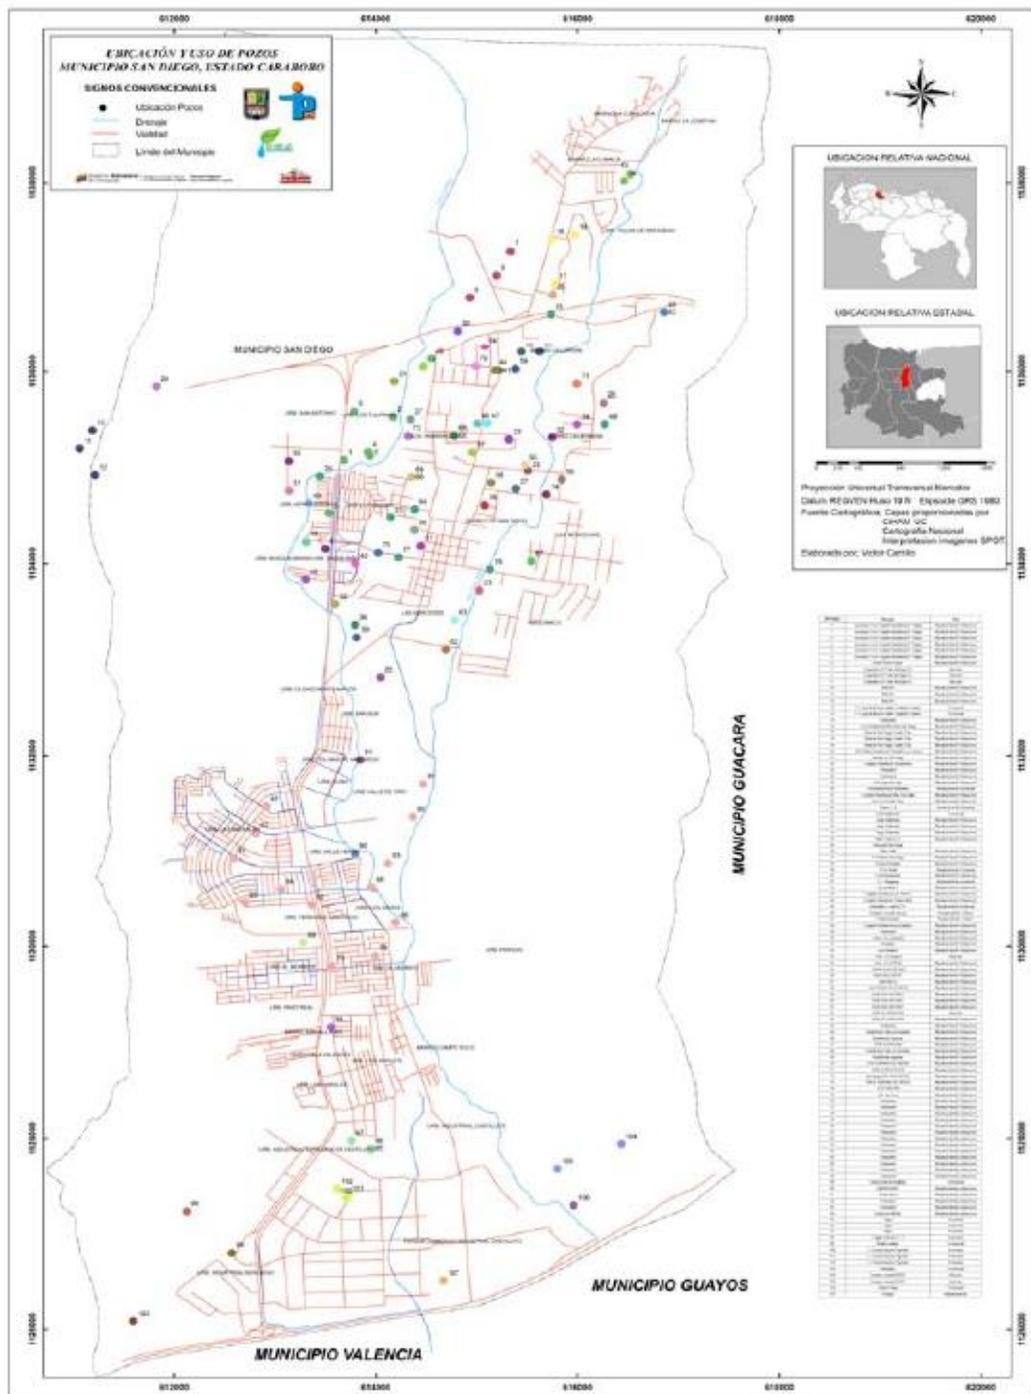
Figura 38. Mapa de Ubicación y Uso de los Pozos del Municipio San Diego, Edo. Carabobo. Fuente: CIHAM-UC
