PROPUESTA DE REHABILITACIÓN DE LA U.E. "LOS CHAGUARAMOS II",
UBICADA EN EL MUNICIPIO DIEGO IBARRA, EDO. CARABOBO

Trabajo Presentado como Requisito para optar al título de Ingeniero Civil de
la Universidad de Carabobo.

VALENCIA, OCTUBRE 2012

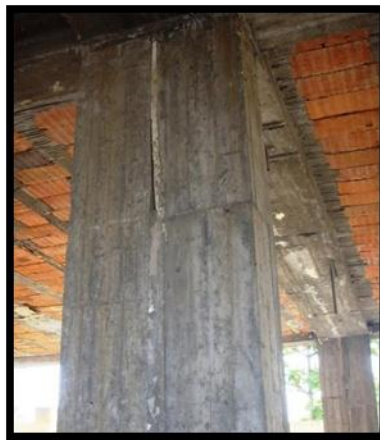
Figura 31. Vista de la Junta.

Se realizó una inspección preliminar utilizando los planos actualizados, en la cual se pudo comprobar que si concordaban con lo presente en obra. En esta visita se identificó la presencia de las juntas de construcción (ver Figura 31), se verificó las dimensiones de los elementos (vigas, columnas, y losas), además el sentido de armado de las losas, al igual que el número de elementos y alturas de entrepisos, comprobado que todos los aspectos evaluados correspondían con lo indicado en planos.

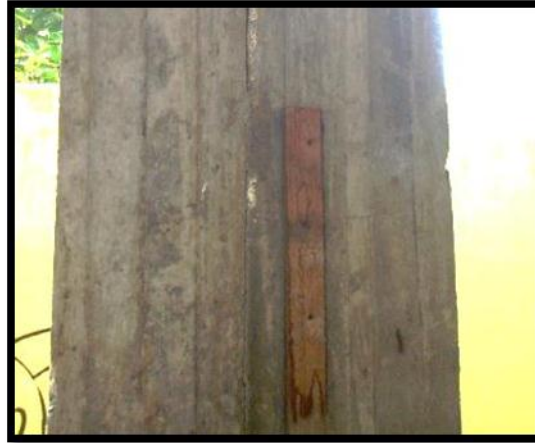
- Se observó que la losa de fundación se encontraba en buen estado.
- Se observaron restos de encofrados a lo largo de la estructura, por lo que se presume que no se ejecutaron de manera correcta los métodos constructivos. (Ver Figura 33).
- Se observó que no se ha realizado ningún tipo de mantenimiento (limpieza) ni reforzamiento a la estructura.

Figura 33. **Evidencia de restos de encofrado aun adosados a la estructura.**

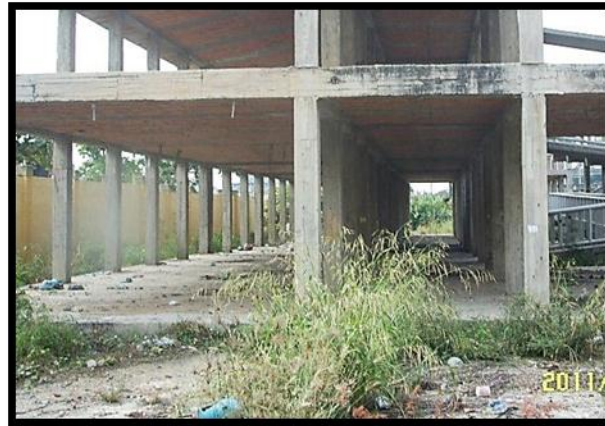
- Se observaron desechos, basura, entre otros, lo que acentuaba el estado de abandono. (Ver Figura 35).

Figura 35. **Vista de la escuela Chaguaramos II.**

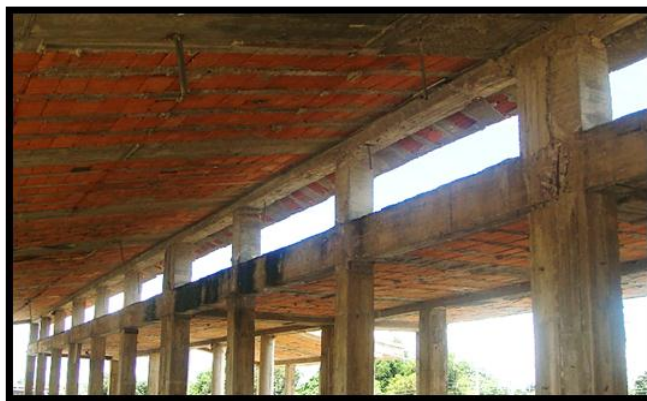
- Es de importancia señalar que la estructura posee columnas cortas en la planta de techo, las cuales sostienen las vigas de los ejes 2 y 3.(Ver Figura 38. **Vista de las columnas cortas.**

Figura 38. Vista de las columnas cortas.

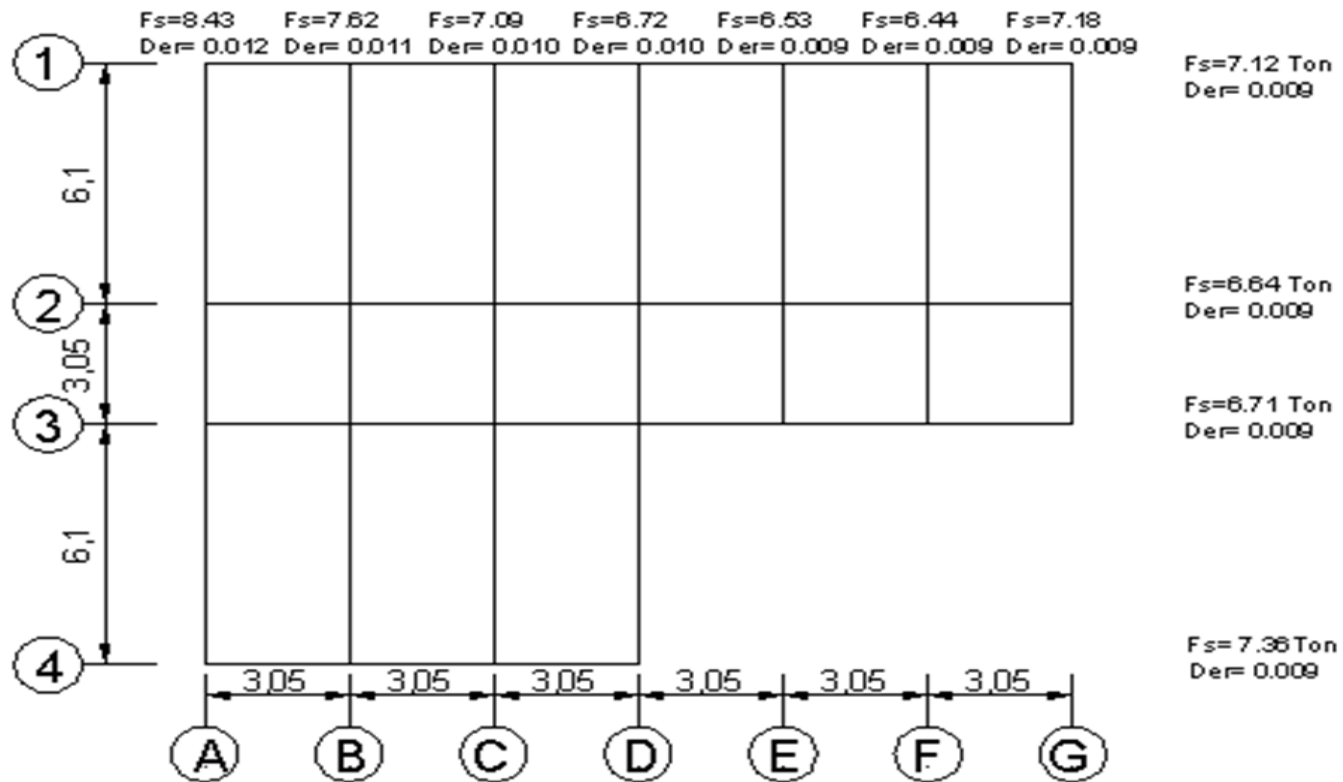
Figura 41. Valores obtenidos de derivas y fuerzas sísmicas del nivel entrepiso, para cada pórtico.

Nivel	Punto	DriftX	DriftY	Δ_{ix}	Δ_{iy}	Deriva x	Deriva Y	Valores Límites	
								X	Y
NIVEL 1	A4	0,0160	0,0194	0,0320	0,0388	0,0320	0,0388	0,010	0,012
	A3	0,0148	0,0194	0,0297	0,0388	0,0297	0,0388	0,009	0,012
	A2	0,0145	0,0194	0,0291	0,0388	0,0291	0,0388	0,009	0,012
	A1	0,0154	0,0194	0,0308	0,0388	0,0308	0,0388	0,009	0,012
	B4	0,0160	0,0181	0,0320	0,0363	0,0320	0,0363	0,010	0,011
	B3	0,0148	0,0181	0,0297	0,0363	0,0297	0,0363	0,009	0,011
	B2	0,0145	0,0181	0,0291	0,0363	0,0291	0,0363	0,009	0,011
	B1	0,0154	0,0181	0,0308	0,0363	0,0308	0,0363	0,009	0,011
	C4	0,0160	0,0169	0,0320	0,0338	0,0320	0,0338	0,010	0,010
	C3	0,0148	0,0169	0,0297	0,0338	0,0297	0,0338	0,009	0,010
	C2	0,0145	0,0169	0,0291	0,0338	0,0291	0,0338	0,009	0,010
	C1	0,0154	0,0169	0,0308	0,0338	0,0308	0,0338	0,009	0,010
	D4	0,0160	0,0159	0,0320	0,0318	0,0320	0,0318	0,010	0,010
	D3	0,0148	0,0159	0,0297	0,0318	0,0297	0,0318	0,009	0,010
	D2	0,0145	0,0159	0,0291	0,0318	0,0291	0,0318	0,009	0,010

D1	0,0154	0,0159	0,0308	0,0318	0,0308	0,0318	0,009	0,010
	E3	0,0148	0,0154	0,0297	0,0308	0,0297	0,0308	0,009	0,009
	E2	0,0145	0,0154	0,0291	0,0308	0,0291	0,0308	0,009	0,009
	E1	0,0154	0,0154	0,0308	0,0308	0,0308	0,0308	0,009	0,009
	F3	0,0148	0,0150	0,0297	0,0301	0,0297	0,0301	0,009	0,009
F2	0,0145	0,0150	0,0291	0,0301	0,0291	0,0301	0,009	0,009	
F1	0,0154	0,0150	0,0308	0,0301	0,0308	0,0301	0,009	0,009	
G3	0,0148	0,0148	0,0297	0,0296	0,0297	0,0296	0,009	0,009	
G2	0,0145	0,0148	0,0291	0,0296	0,0291	0,0296	0,009	0,009	
G1	0,0154	0,0148	0,0308	0,0296	0,0308	0,0296	0,009	0,009

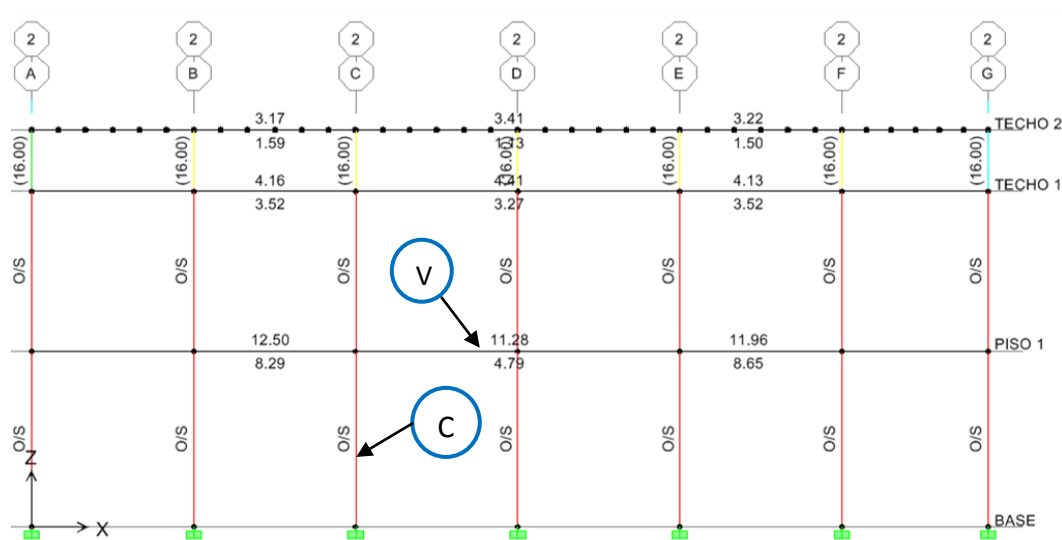
Figura 42. Vista del Pórtico 2, considerado como pórtico de carga característico; presenta el requerimiento de acero como caso más desfavorable.

- Los resultados mostrados en la figura 39 se obtuvieron con ayuda de un programa que contribuye con los avances tecnológicos de la actualidad.
- Los miembros en rojo representan deficiencia de capacidad resistente.
- Las columnas se introdujeron con el refuerzo colocado para su posterior verificación $8 \text{ } \varnothing \text{ } 5/8''$ (15.84cm^2)
- Los valores mostrados en vigas muestran el área del refuerzo principal requerido.

Tomando en cuenta el proceso de análisis y diseño de la edificación proyectada originalmente y cuyas características y especificaciones se respetaron en el modelo estructural con el único cambio del esfuerzo del concreto, que en lugar del especificado se colocó el resultado del ensayo de campo; se concluye que el proyecto estructural es deficiente en su detallado de acero de refuerzo.

Conocido el estado actual de las diversas deficiencias de la edificación, especialmente en su capacidad portante; desde el punto de vista técnico y con los conocimientos y avances de la tecnología moderna, es posible lograr el reforzamiento adecuado de la estructura y cumplir los objetivos de la función para la cual fue proyectada.

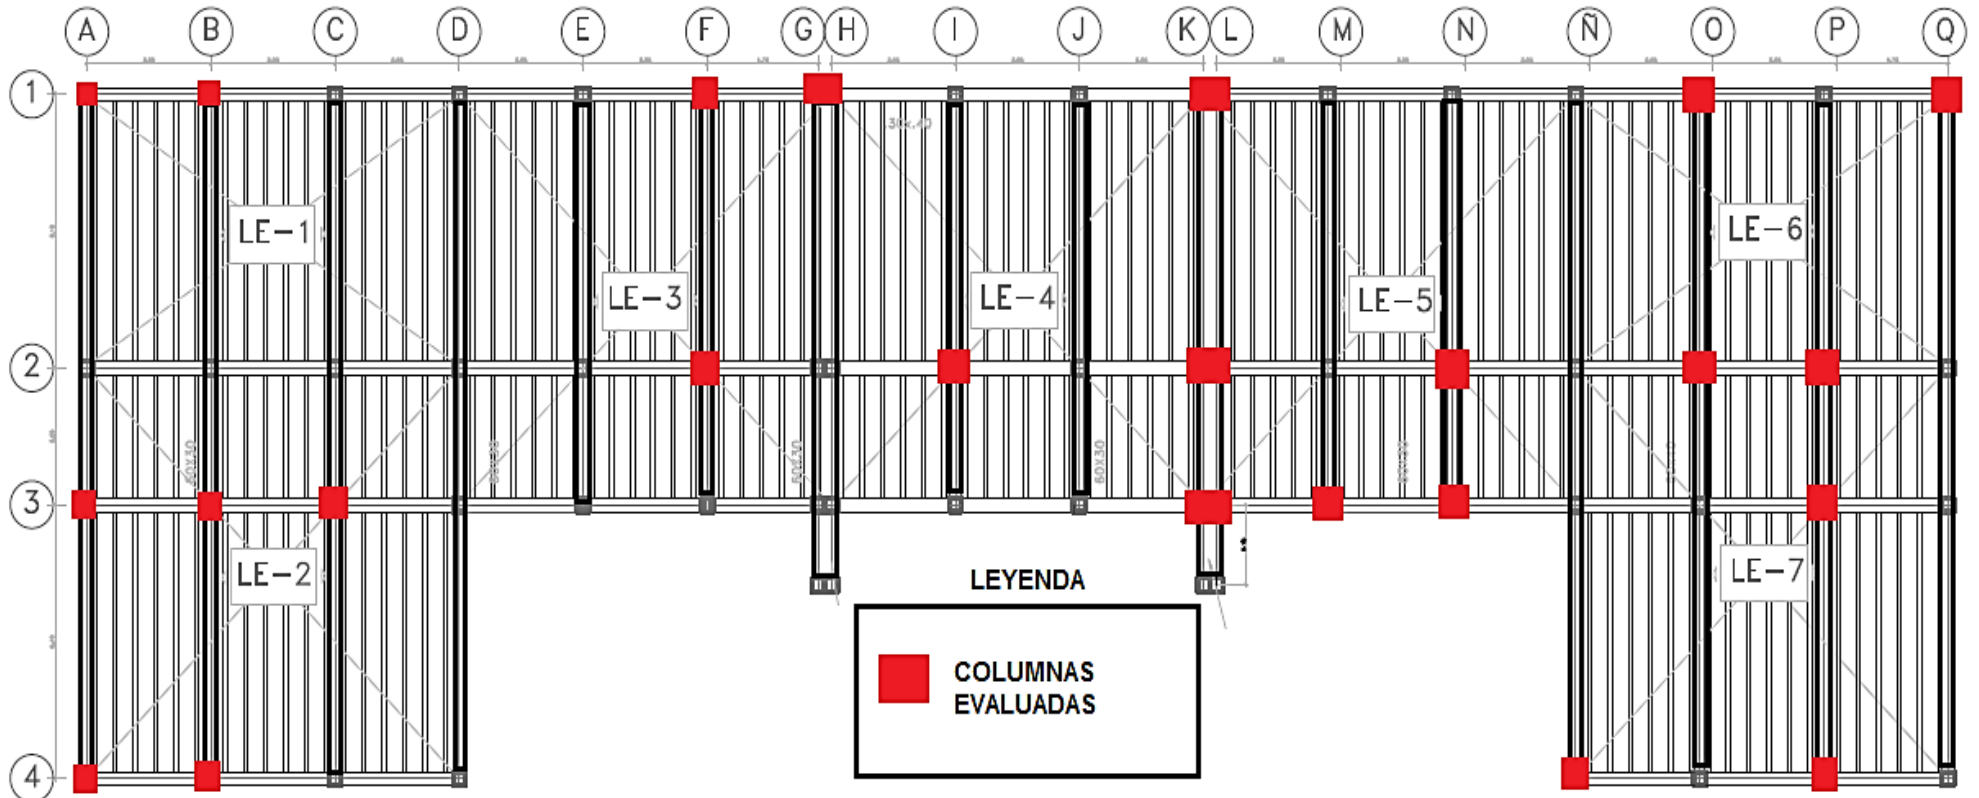
Figura 47. Mapa de ubicación de las columnas evaluadas.

Las 28 columnas estudiadas fueron, O1, L3, L1, L2, A4, B4, F1, K2, O2, P2, A3, B3, G1, K1, H1, P3, C3, K3, P4, Q1, A1, M3, N2, Ñ4, I2, N3, F2, B1 y se muestran en la Figura 47, su ubicación en vista de planta. A continuación se analizarán los resultados obtenidos de la aplicación de las planillas de levantamientos de daños (ver anexos) a las columnas. Dichos

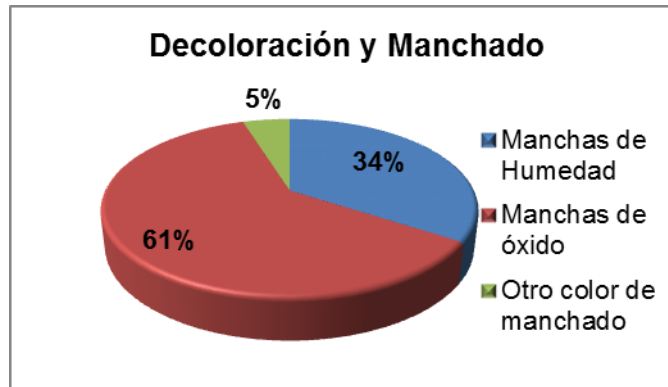
Figura 54. Tipos de manchado y decoloración presente en las columnas

a partir de la Figura 58 podemos afirmar que la patología mas común presentada por las columnas fue la decoloración de la superficie que representa el 20%, en su mayoría fueron manchas de oxido como lo muestra la Figura 54, seguido por la desintegración que respresenta el 18%, que en el 96 % no exhibe el acero como lo muestra la Figura 53, la rebaba se observo en el 17% de las columnas, la presencia de biocapa se presento en el 16% de las columnas en las cuales el 51% presentó moho, al igual que la biocapa la presencia de hormiguero y cangrejas se presento en el 16% de las columnas, en el 70% de grado bajo y la patología con menor presencia fue la eflorescencia con el 13%, de las cuales el 84% fue de grado bajo.

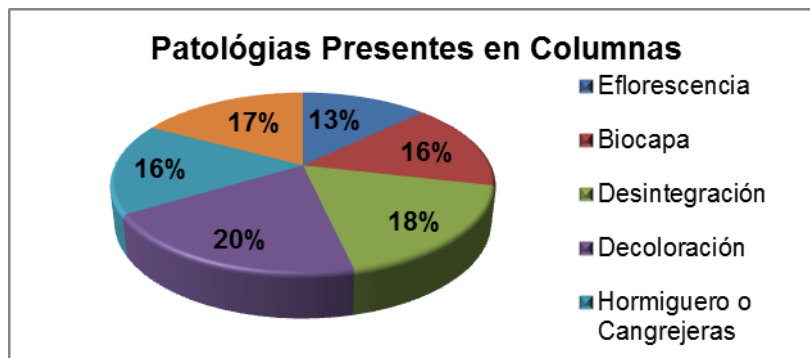
Figura 58. Patologías presentes en las columnas evaluadas.

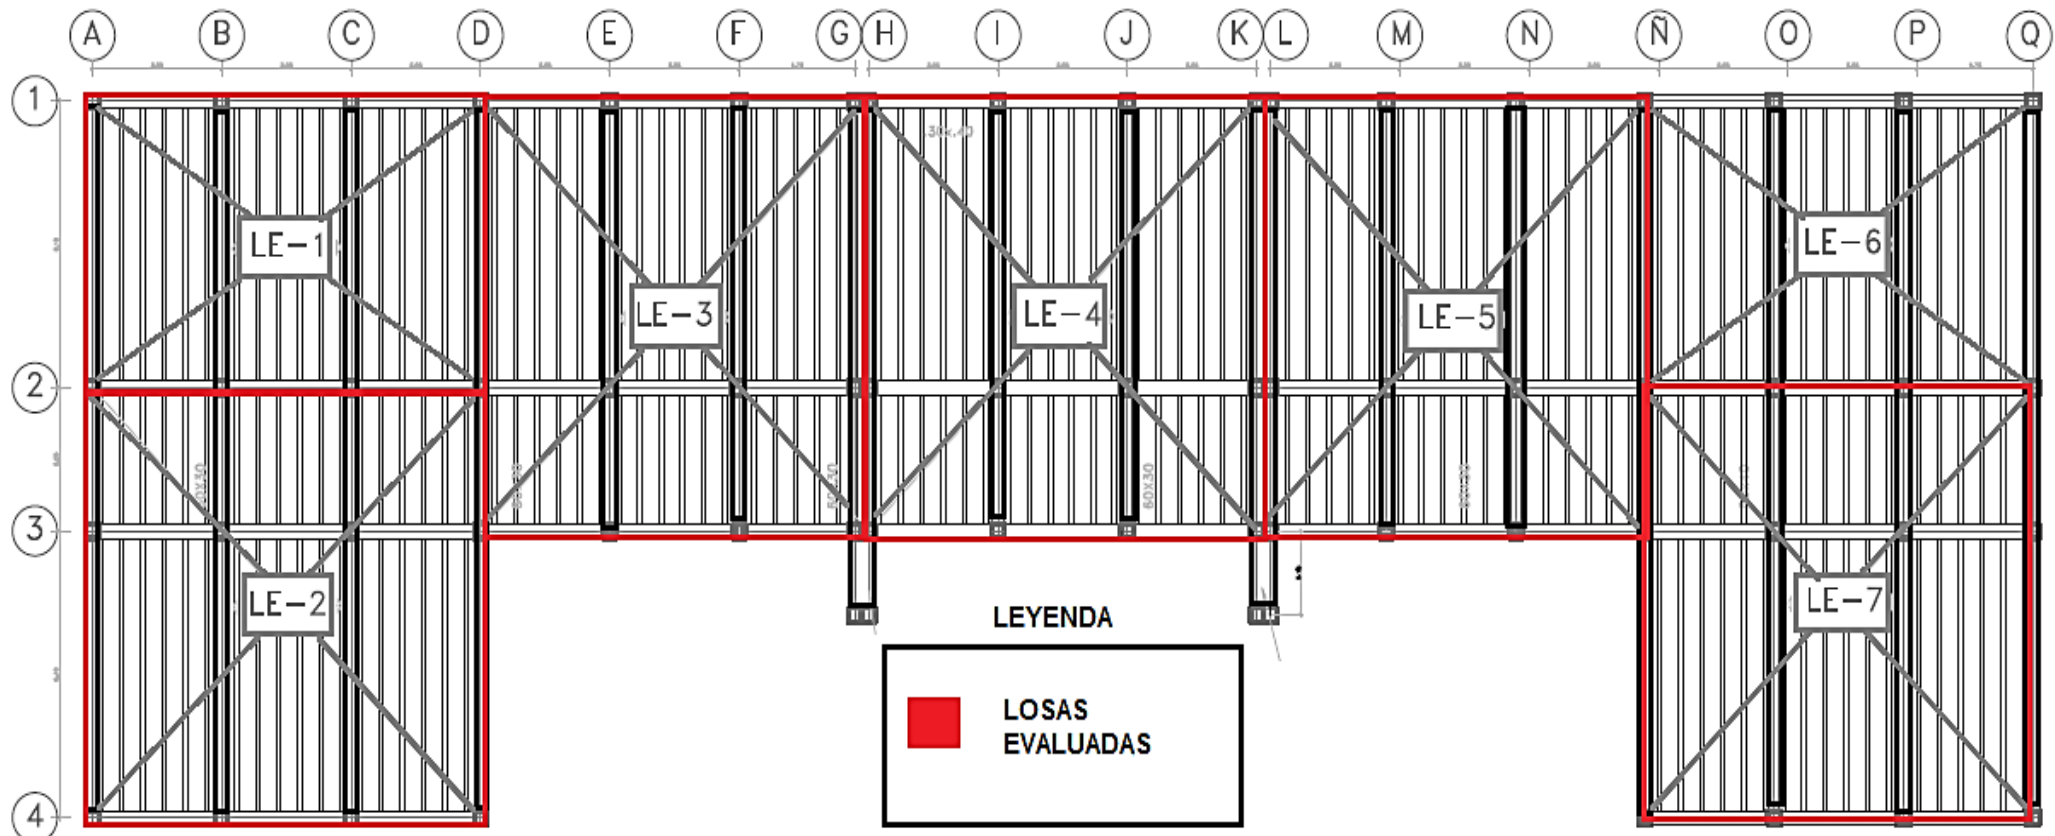
Figura 60. Mapa de ubicación de las losas de entrepiso evaluadas.

Las 11 losas evaluadas fueron E2, E5, T2, T5, E3, E4, T4, E7, E1, T3, T7 y se muestran en la Figura 47, su ubicación en vista de planta, respectivamente si corresponden al entrepiso o al techo.

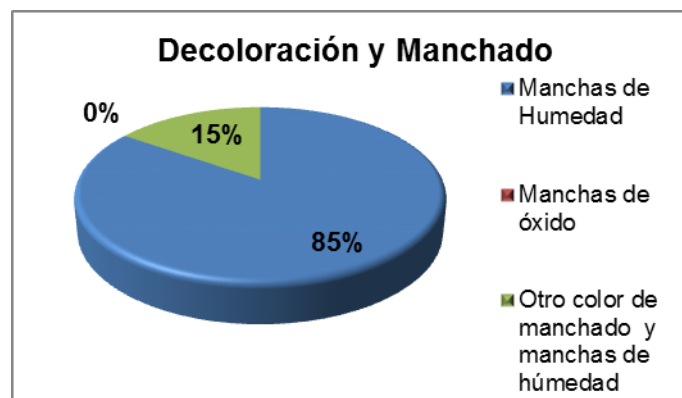
Figura 67. Tipos de manchado y decoloración presente en las losas.

a partir de la Figura 74 podemos afirmar que la patología mas común presentada por las losas fue la decoloración de la superficie que representa el 16%, en su mayoría fueron manchas de humedad como lo muestra la Figura 67, al igual que la presencia de rebaba en el 16% de las losas, seguido por la desintegración que representa el 15%, junto con el hormiguero o cangrejera que se presentan en el 15 % en su mayoría de grado medio como lo muestra la Figura 72, luego sigue el defecto de modulación que se presenta en el 12% de las losas y finalmente la presencia de biocapa que se presenta en el 10% de las losas evaluadas.

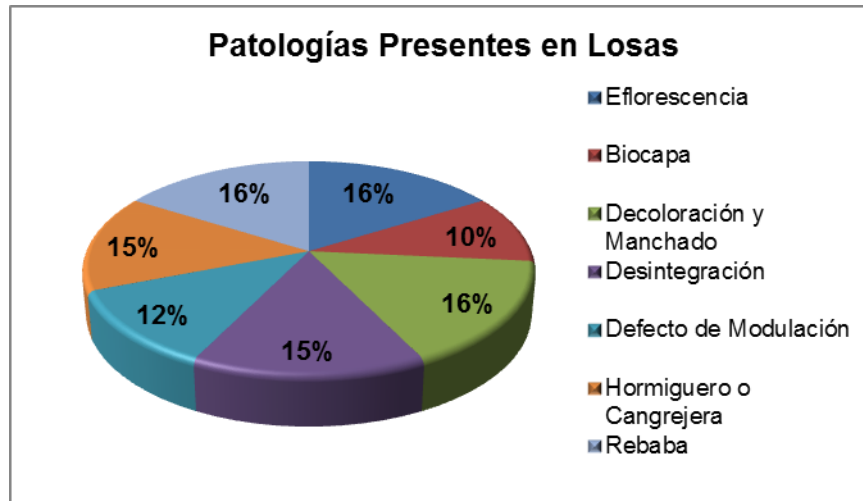
Figura 74. **Patologías presentes en las losas evaluadas.**

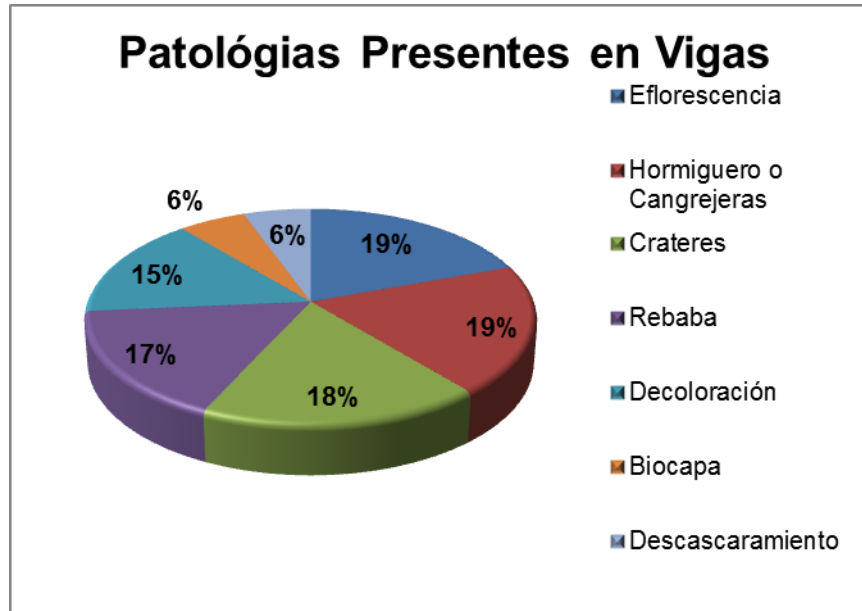
Como se puede observar en la Figura 89. **Patologías Presentes en Vigas** las patologías que se presentan en la mayor cantidad de vigas es la eflorescencia y la cangrejera; representando el 19% del total cada una, seguidas por cráteres, rebaba y decoloración con 18 y 17 y 15 % respectivamente. es de resaltar que las manchas presentes en las vigas son de humedad en un 36% y otras manchas que en este caso se refiere a diferentes tonalidades de gris representan un 64% del total de los elementos manchados. las patologías referente a biocapa y descascaramiento, se presenta en menor proporción con un 6%; es decir son muy pocas las vigas que las presenta, la biocapa en su totalidad representa el moho ya que no se encontró otras como vegetación u hongos.

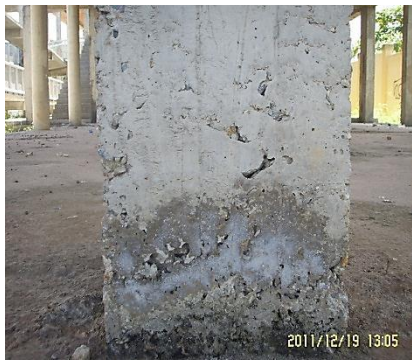
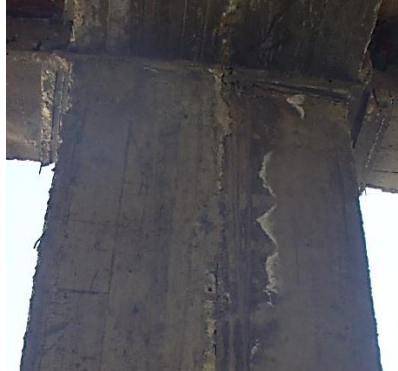
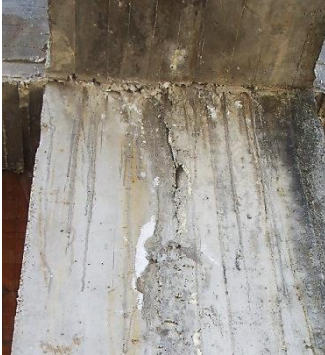
FORMATO DE DIAGNOSTICO							
EFLORESCENCIA

Elemento:	Columna P2	Elemento:	Columna O1	Elemento:	Columna K3	Elemento:	Columna L3
CAUSAS				CONSECUENCIAS			
<ul style="list-style-type: none"> Al no contar con ninguna protección de la lluvia, el viento y la humedad, se produjo el ingreso del agua ocasionado la disolución de las sales presentes en el concreto. La mala calidad de los materiales de construcción, el agua utilizada en obra pudo contener una elevada concentración de sales. Un mal diseño de mezcla, los agregados no fueron formulados con una curva de graduación adecuada, los espacios vacíos restantes luego del vibrado, no fueron rellenados, ocasionando que el concreto no fuese lo suficientemente denso para impedir el paso del agua a través de sus poros. 				<ul style="list-style-type: none"> Aunque la eflorescencia no es un problema estructural, estéticamente da una sensación de que la columna no se encuentra en buen estado provocando en las personas una sensación de inseguridad. La presencia de eflorescencia en estructuras con mas de un año de ser construidas, significa que la columna de concreto armado permite la penetración de la humedad y el agua, su no reparación provocara el agravamiento de esta condición ocasionando la corrosión en el acero de refuerzo, desarrollo de mecanismos de deterioro que afectaran el desempeño estructural de la columna.

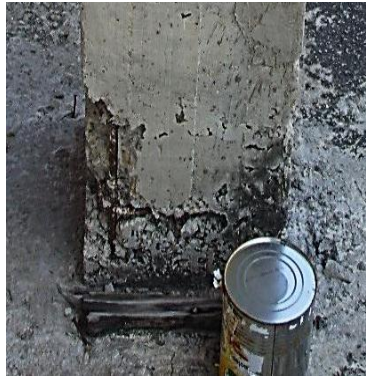
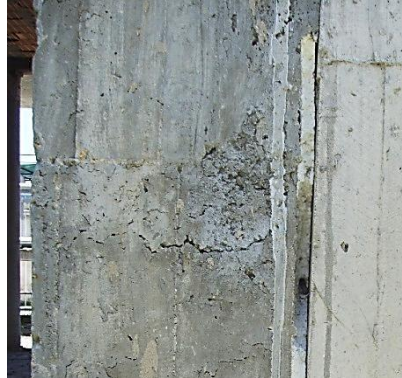
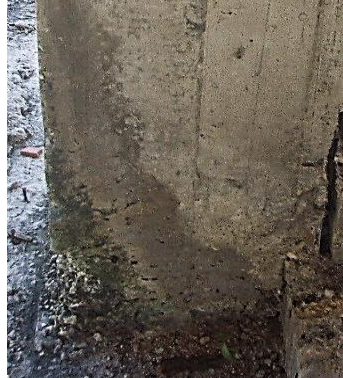
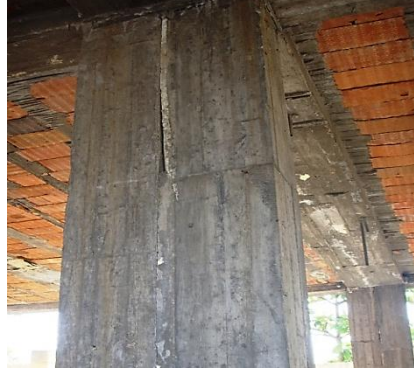
FORMATO DE DIAGNOSTICO HORMIGUERO O CANGREJERA

Elemento:	Columna P4	Elemento:	Columna L1	Elemento:	Columna K2	Elemento:	Columna P2
CAUSAS				CONSECUENCIAS			
<ul style="list-style-type: none"> • Vibrado insuficiente o una mala compactación del concreto. • Mala calidad de los materiales utilizados en la obra. • No se realizo un control de calidad adecuado durante la ejecución de los procesos constructivos. • La dosificación inadecuada del concreto, la cantidad de mortero utilizada era muy pequeña e impido el paso de la mezcla de concreto a través de la armadura. 				<ul style="list-style-type: none"> • Permitirá el paso del agua y humedad. • Propiciara Crecimiento de biocapa. • Generara mecanismos de deterioro que permitirán la corrosión del acero de refuerzo. • Produjo una resistencia heterogénea dentro de la columna. • Colabora en la aparición de fisuras, al generar zonas débiles donde la columna no tendrá la misma capacidad de resistente.

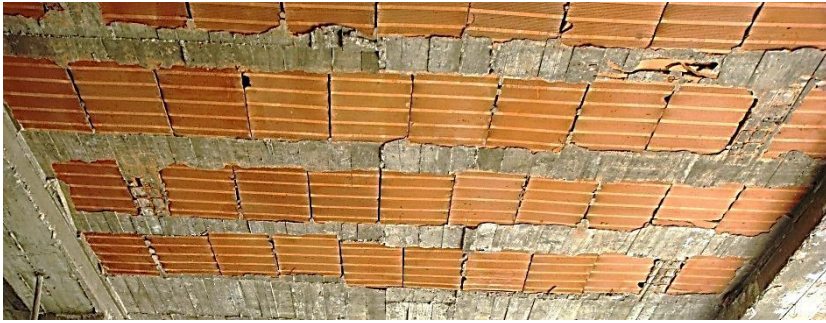
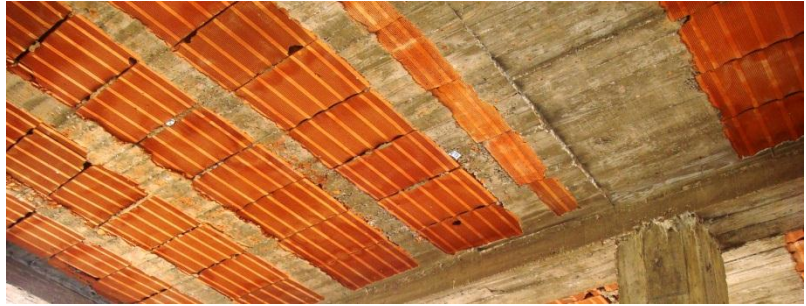
FORMATO DE DIAGNOSTICO			
REBABA

Elemento:	LOSA E-4	Elemento:	LOSA E-1
CAUSAS		CONSECUENCIAS	
<ul style="list-style-type: none"> • La mano de obra no estaba calificada. • Descuido en las técnicas constructivas utilizadas en el encofrado de la losa • Materiales utilizados en el proceso de encofrado de mala calidad. • No se cuidó de que no existiese separación entre las formaletas. • El encofrado no era hermético. • Altas velocidades del vaciado. 		<ul style="list-style-type: none"> • A la hora de realizar el frisado de la superficie de la losa se necesitara una mayor cantidad de materiales para igualar la superficie. • Incremento de los costos de la obra, por el aumento de la cantidad de materiales a usar. • Facilita la penetración de la humedad por las imperfecciones en la superficie del concreto

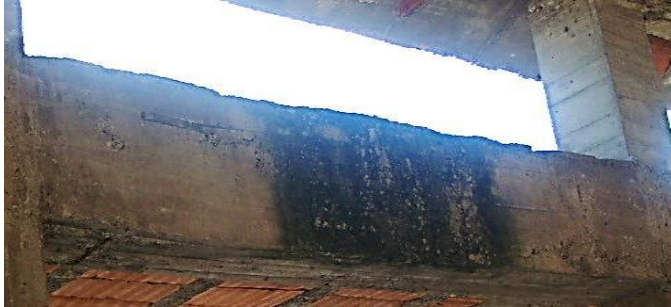
FORMATO DE DIAGNOSTICO			
BIOCAPA

Elemento:	Viga FG-2	Elemento:	Viga IJ-2; J-KL-2; LM-2 (Se Observan 3 Vigas)
CAUSAS		CONSECUENCIAS	
<ul style="list-style-type: none"> • La superficie de las vigas presenta oquedades y cangrejas siendo estas superficies rugosas se convierte en ambientes con altos índices de humedad que facilitan el desarrollo de microorganismos vegetales. • La exposición continua a los efectos de la lluvia, el viento y la humedad. • Acumulación de humedad proveniente de las losas. • El crecimiento de biocapa en la superficie de las losas. 		<ul style="list-style-type: none"> • Al no ser removidas el crecimiento de la biocapa no se detendrá y esta comenzara a penetrar mas profundamente acumulando humedad y agua, esta corroerá los aceros de refuerzas. • Se iniciarán mecanismos de deterioro debido al crecimiento de la biocapa ya que las mismas despiden sustancias que reaccionan con los componentes del mortero. • Convertirán la escuela en un espacio dañino para la salud de sus usuarios ya que todos los tipos de mohos son perjudiciales.

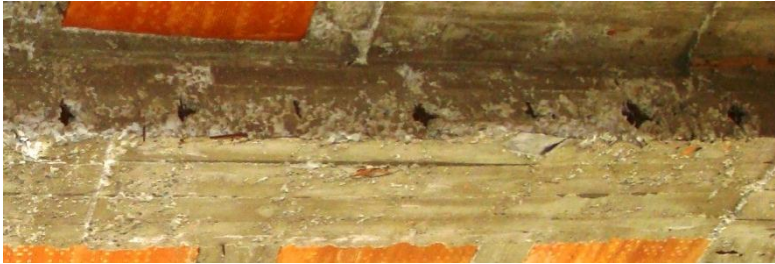
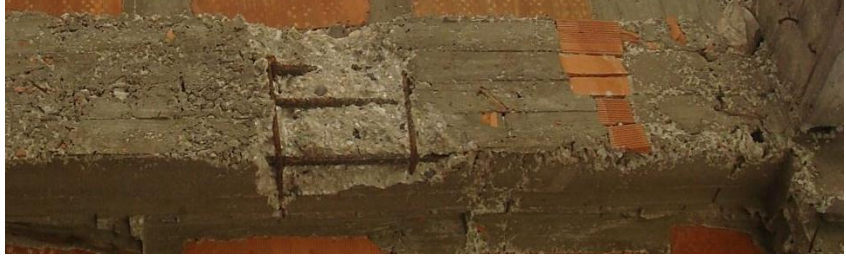
FORMATO DE DIAGNOSTICO			
DESINTEGRACIÓN

Elemento:	Viga EF-1	Elemento:	VIGA ÑOPQ-4
CAUSAS		CONSECUENCIAS	
<ul style="list-style-type: none"> • Mala calidad de los materiales de construcción utilizados en la mezcla de concreto. • Desencofrado agresivo o prematuro. • Evaporación de desmoldante utilizado en los encofrados. • Mala compactación y vibrado de la viga, que produjo zonas débiles en el concreto que se desprendieron por acción del viento y la humedad. • No se cumplió con el recubrimiento mínimo. • Se realizo un repicado donde no se reintegro la masa de concreto retirada, dejando a la exposición el acero de refuerzo. • Falta de inspección durante la ejecución de la obra. • No se realizaron los controles de calidad necesarios para asegurar la calidad de las técnicas de construcción. 		<ul style="list-style-type: none"> • Exposición del acero. • Corrosión del acero de refuerzo. • Permite el paso del agua y la humedad, aparecerán eflorescencias y manchas de humedad. • Perdida de la rigidez de las vigas. • Facilitara el crecimiento de cultivos biológicos. • Se disminuye la resistencia de diseño de la viga. • Variación de la respuesta de las vigas ante la acción de las cargas. • Aumento en la cantidad de materiales necesarios para la finalización de la obra, frizado y acabado final. • Aumento de los costos por aumento de los materiales a utilizar.

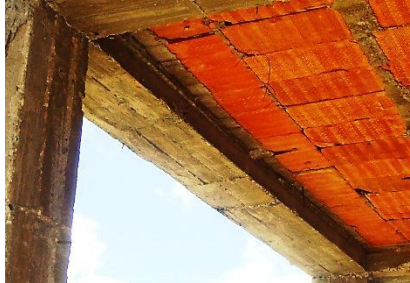
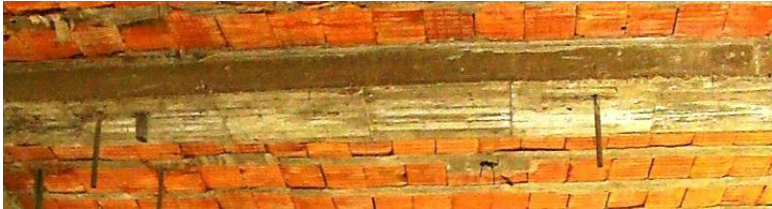
FORMATO DE DIAGNOSTICO					
REBABA

Elemento:	Viga A 2-3	Elemento:	Viga O 1-2	Elemento:	GH 1-2
CAUSAS			CONSECUENCIAS		
<ul style="list-style-type: none"> • La madera utilizada para la elaboración de los encofrados era reciclada, y de pequeñas dimensiones, provocando que el encofrado se compusiera de pequeños retazos. • La falta de hermeticidad del encofrado. • Separación excesiva entre los trozos de madera que componían el encofrado. • Velocidad alta de vaciado. • Falta de control de calidad y supervisión de las técnicas de construcción empleadas. • Mano de obra no calificada. 			<ul style="list-style-type: none"> • Aumento de la cantidad de materiales a utilizar para el acabado final de la viga como el friso. • Aumento en el costo de la obra, para ser finalizada. • Irregularidad y discontinuidad de la viga. • Estéticamente no agradable, es necesaria la mejora la superficie de la viga. • Sobre los bordes se propiciara la acumulación de agua, resultando en aumento de la humedad sobre la superficie de la viga iniciando el crecimiento de microorganismos biológicos como hongos y mohos.

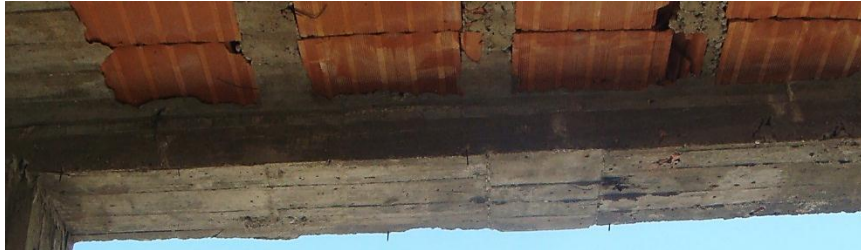
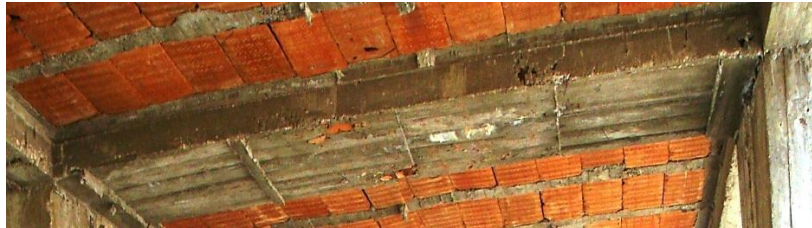
FORMATO DE DIAGNOSTICO	
CRÁTERES

Elemento:	VIGA ÑQ-4
Elemento:	VIGA GH-2-3 PA
CAUSAS	CONSECUENCIAS
<ul style="list-style-type: none"> • Una mala compactación del concreto, ineficiente eliminación del aire atrapado cuando el mismo se encuentra en estado fresco. • Una relación a/c alta que dificulta la evaporación del agua. • Incorporación accidental de aire extra durante el proceso, transporte o mezclado del concreto. • Una relación a/c muy baja, resultando en una mezcla poco trabajable, que entorpece la colocación del vaciado y el proceso de compactación y vibración. 	<ul style="list-style-type: none"> • Al formarse espacios vacíos en el concreto, estos permitirán el paso de humedad y agua, acumulándola, iniciando procesos de deterioro en el concreto, propiciando el desarrollo de cultivos biológicos. • Disminución de la resistencia del concreto de las vigas. • Corrosión del acero de refuerzo al permitir el paso de la humedad. • Crearan zonas débiles en las vigas, por la heterogeneidad de la resistencia. • La masa de concreto que constituye a la viga se deteriora.
